Como se ha venido haciendo en anteriores ediciones, se ha realizado un análisis técnico sobre el éxito de las soluciones constructivas y las patologías más frecuentes en base a la información obtenida en las inspecciones realizadas a la totalidad de los edificios candidatos en todas las ediciones de los Premios, que ha concluido en el estudio que se presenta a continuación.

Para el Anexo de esta edición contamos con 186 edificios de nuestra Región con diferentes tipologías constructivas, incluyendo los 35 nuevos candidatos de esta VII Edición de los Premios, todos ellos construidos con anterioridad al año 2001.

A continuación, se muestran a modo de ejemplo algunas imágenes representativas de los daños objeto del estudio. Se han clasificado por su localización en el edificio, en lugar de por su naturaleza, para ilustrar los comentarios y conclusiones obtenidas de una manera más clara.

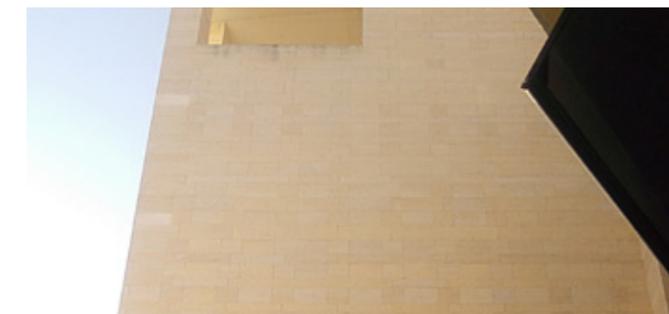
#### Daño: manchas

**Aplacado**  
Chapado de piedra

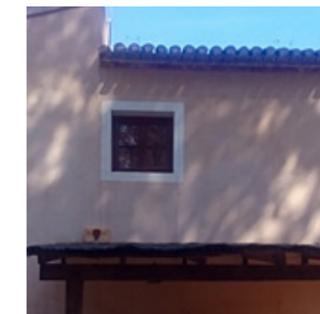
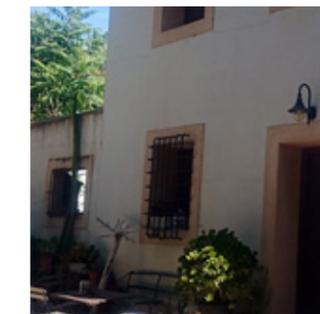
#### Daño: fisuras

**Revestimiento continuo**  
Revoco

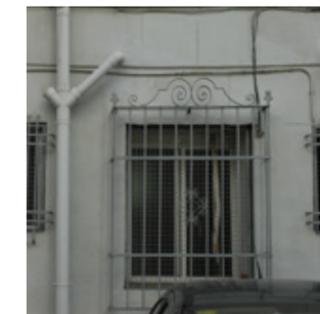
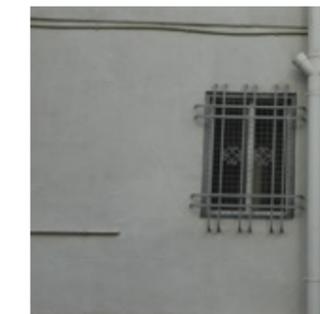
#### Daño: fisuras

**Revestimiento continuo**  
Estuco

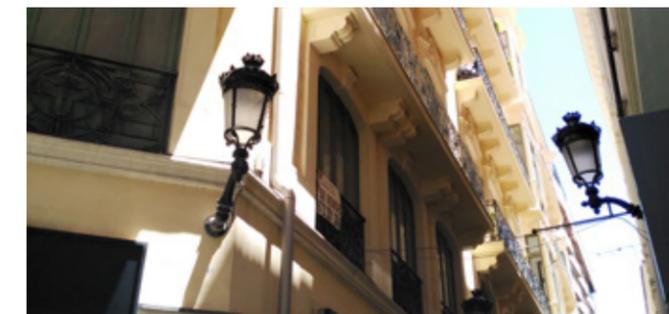
#### Daño: grafitis

**Aplacado**  
Chapado de piedra

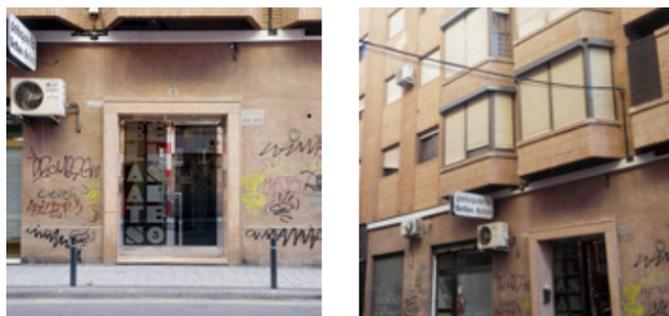
**Daño: grafitis**

**Revestimiento continuo**  
Mortero monocapa

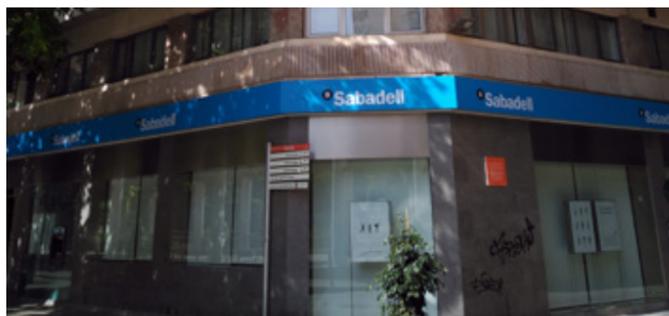
**Daño: grafitis**

**Aplacado**  
Chapado de piedra

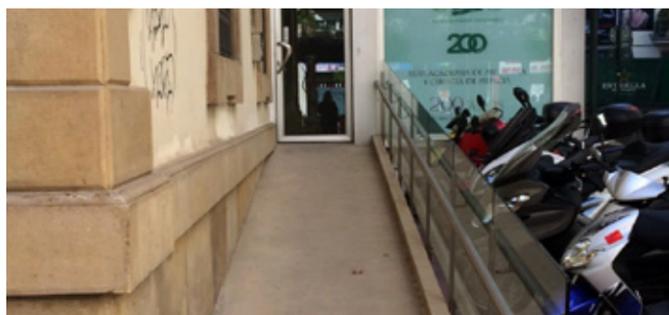
**Daño: manchas**

**Sillería**  
Piedra natural

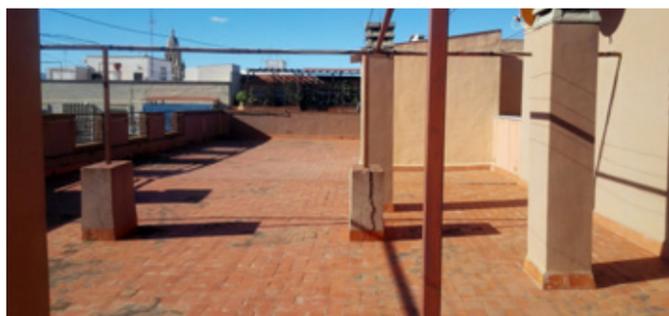
**Daño: grietas**  
Cubierta plana transitable

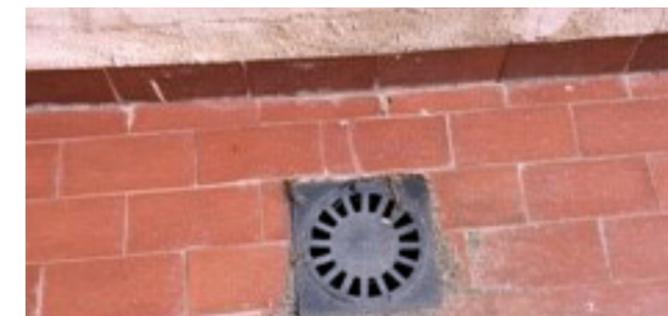
**Daño: suciedad**  
Cubierta plana transitable

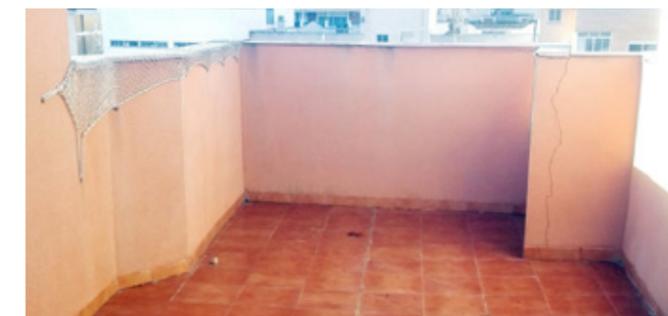
**Daño: fisuras**  
Cubierta plana transitable

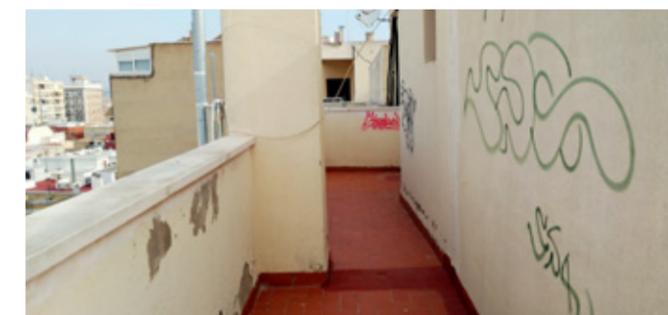
**Daño: degradación del material**  
Cubierta plana transitable

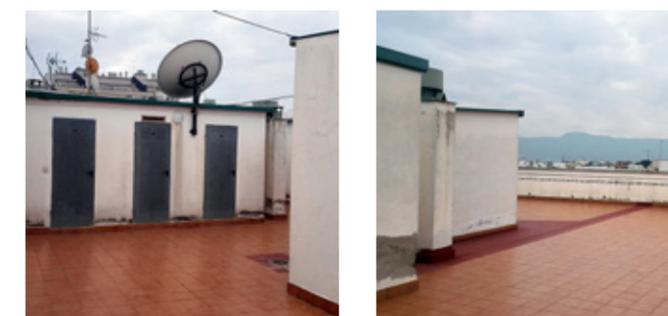
**Daño: degradación del material, humedades y manchas**  
Cubierta plana transitable

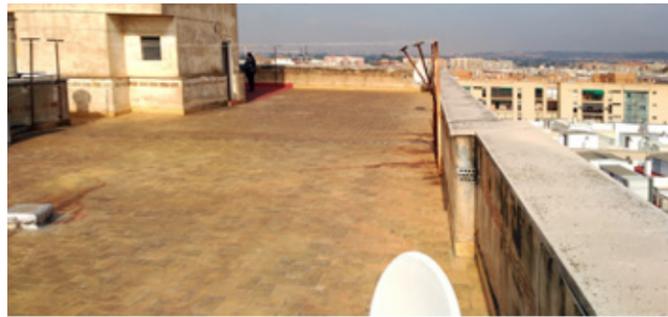
**Daño: degradación del material y manchas**  
Cubierta plana transitable

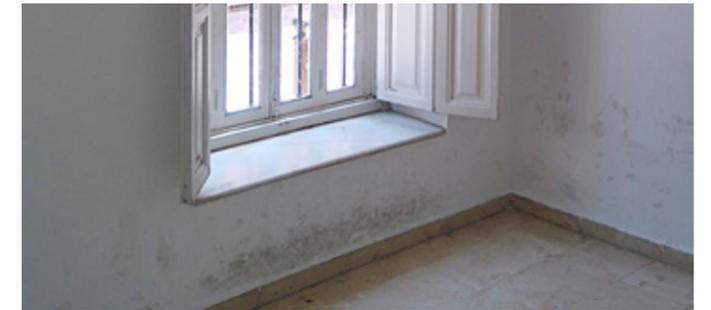
**Daño: humedades**  
Revestimiento continuo

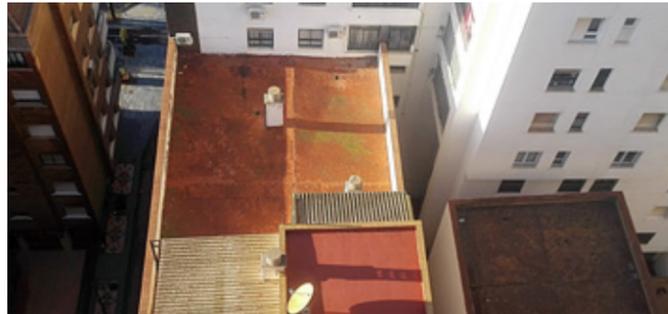
**Daño: organismos**  
Cubierta plana transitable

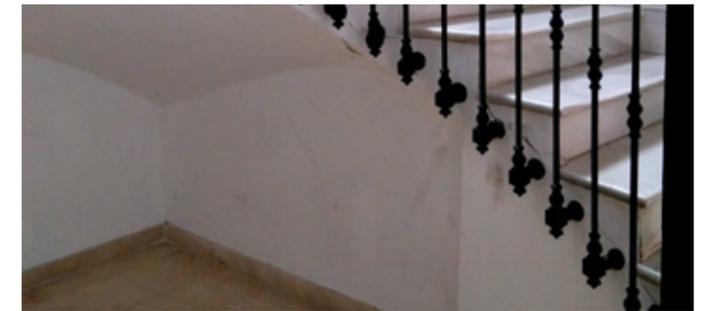
**Daño: degradación del material**  
Revestimiento continuo

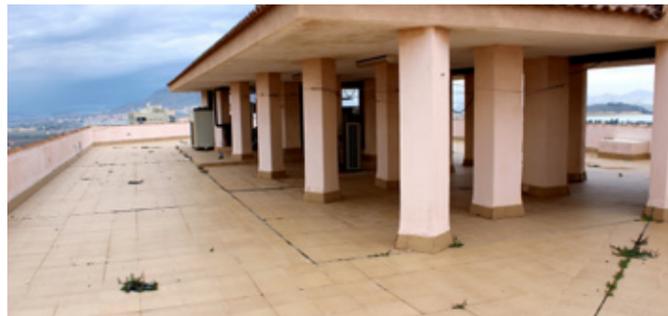
**Daño: organismos (vegetación)**  
Cubierta plana transitable

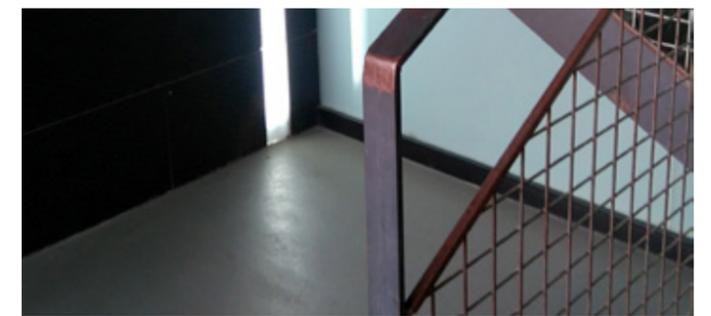
**Daño: oxidación**  
Escalera

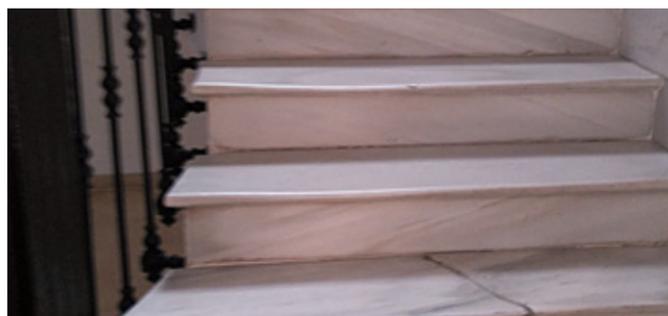
**Daño: rotura**  
Escaleras

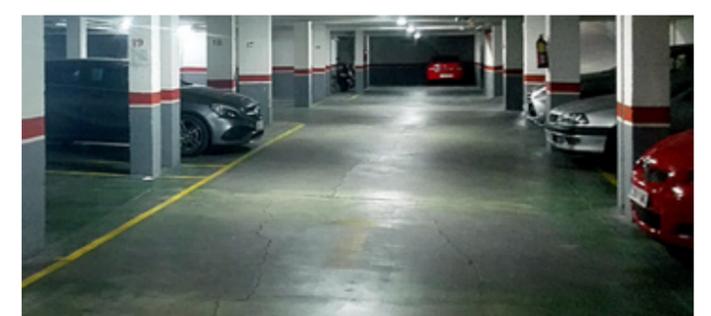
En cuanto a los pavimentos destaca la aparición de grietas, con un 7%, debida a una incorrecta preparación de la base de apoyo del material de acabado.

**Daño: degradación del material**  
Pavimento

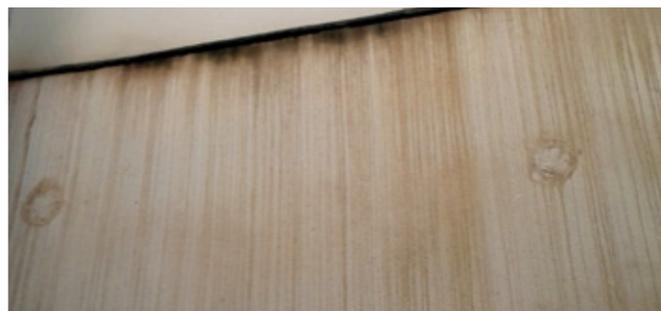
**Daño: grietas y manchas**  
Revestimiento continuo

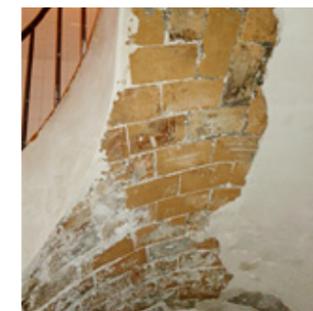
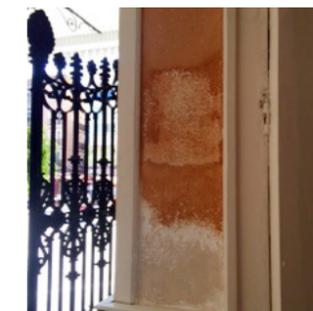
**Daño: humedades**  
Revestimiento continuo

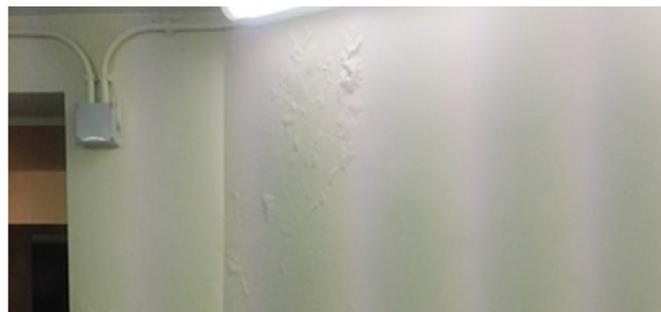
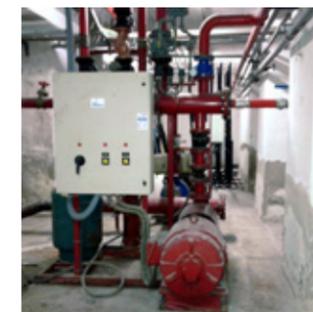
**Daño: humedades**  
Revestimiento continuo

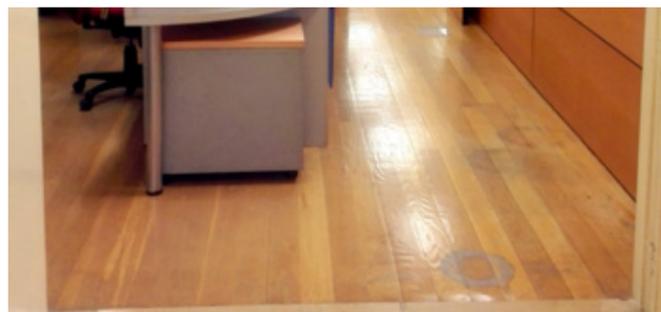
**Daño: degradación del  
material**  
Pavimento

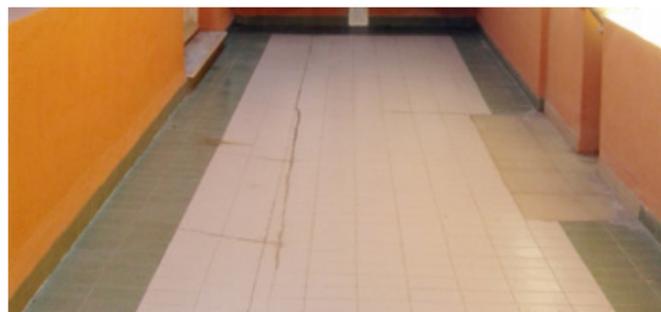
**Daño: degradación del  
material**  
Pavimento
