Anexo técnico

Introducción

1. Éxito de las soluciones constructivas

2. Patologías ordenadas por frecuencia y localización

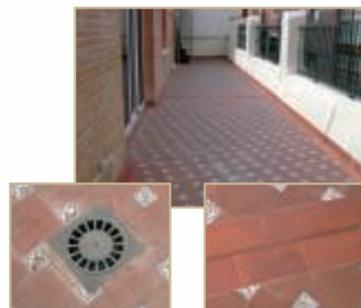
LOCALIZACIÓN CUBIERTA-Plana Transitable

PAVIMENTO: BALDOSA CERÁMICA
 SUMIDERO: PVC
 JUNTA DE DILATACIÓN: ELASTOMÉRICA
 ANTEPECHO: FÁBRICA DE LADRILLO
 REVESTIDO CON PINTURA Y ENREJADO METÁLICO

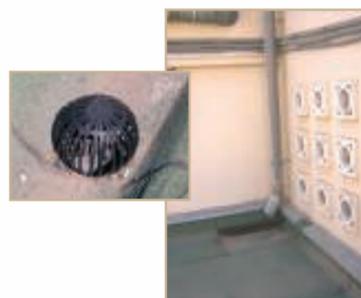
LOCALIZACIÓN **CUBIERTA**
-Plana No Transitabile

ELEMENTO DE CUBRICIÓN: LÁMINA ASFÁLTICA AUTOPROTEGIDA
SUMIDERO: PVC
JUNTA DE DILATACIÓN: ELASTOMÉRICA
ANTEPECHO: FÁBRICA DE LADRILLO
REVESTIDO CON PINTURA Y ENREJADO METÁLICO

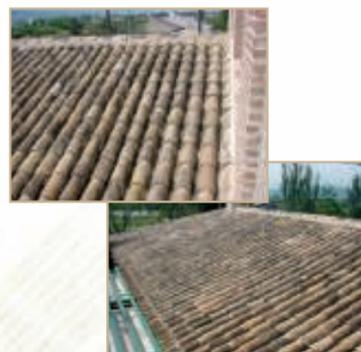
LOCALIZACIÓN **CUBIERTA-Inclinada**

ELEMENTO DE CUBRICIÓN: TEJA DE CAÑÓN

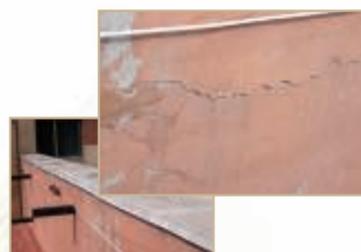
LOCALIZACIÓN CUBIERTA-Antepecho

FÁBRICA DE LADRILLO REVESTIDA CON PINTURA

En cubierta, es muy común su presencia en antepechos y pretilas, cuyo acabado es un revestimiento continuo, generalmente pintura, en los que las importantes variaciones de temperatura (dilataciones-contracciones) acaban por fisurar el revestimiento.

Otro posibles motivos de la aparición de fisuras en antepechos, son el incorrecto dimensionado de las juntas de dilatación entre paños, inexistencia de juntas perimetrales o falta de mantenimiento de estos elementos.
