INTRODUCCIÓN

En esta III edición de los Premios de Calidad se amplía el estudio realizado en la II edición de los mismos, basado en un análisis técnico sobre el éxito de las soluciones constructivas y los daños más frecuentes, que ha concluido en el análisis que se presenta a continuación.

2. DAÑOS ORDENADOS POR FRECUENCIA Y LOCALIZACIÓN

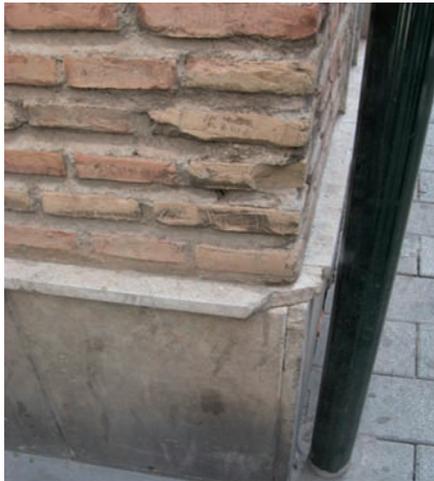
FOTO 12

Fábrica vista

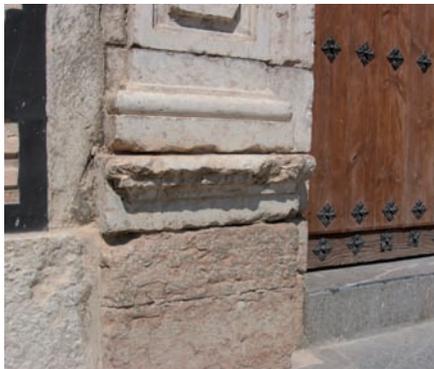
FOTO 13

Piedra natural

La erosión es, de los tipos de degradación del material, el más complejo de evitar. Esto se debe a que afecta a las zonas más expuestas de la envolvente del edificio.

En el caso de las fachadas, se da en la parte inferior del cerramiento: zócalos y escalones de acceso al edificio. En ellos es independiente el material que se emplee, ya que todo material se ve afectado en cierto modo por las fuertes agresiones a las que está sometida esta zona. Aun así hay materiales que resultan mejor que otros en dicha zona crítica, como el mampuesto ordinario. Tampoco podemos olvidar la importancia del mantenimiento, mediante limpieza periódica de la zona y tratamientos de protección de las superficies.

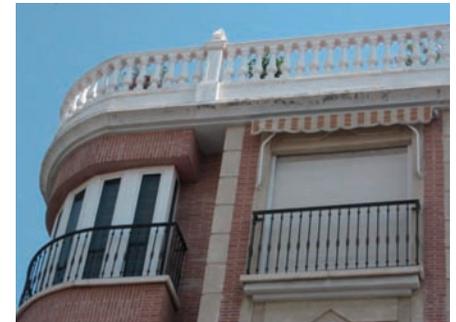
FOTO 14

ENLUCIDO DE YESO

En la mayoría de los casos, la disgregación ha afectado a revestimientos continuos, principalmente la pintura sobre revoco. La causa más extendida es el inadecuado mantenimiento, totalmente incompatible con los requerimientos de esta solución de fachada: reposición periódica, por la corta vida útil de la pintura, como se observa en las fotos 14 y 15.

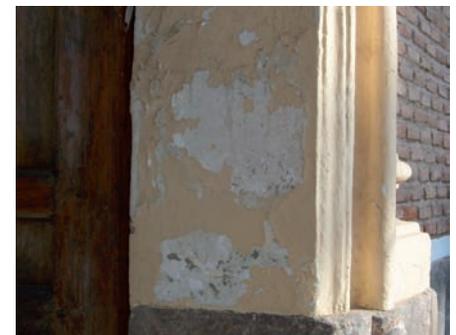
FOTO 15

Revestimiento continuo: pintura

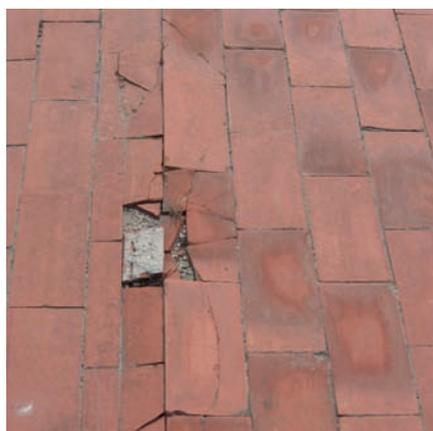
FOTO 16

Baldosa cerámica

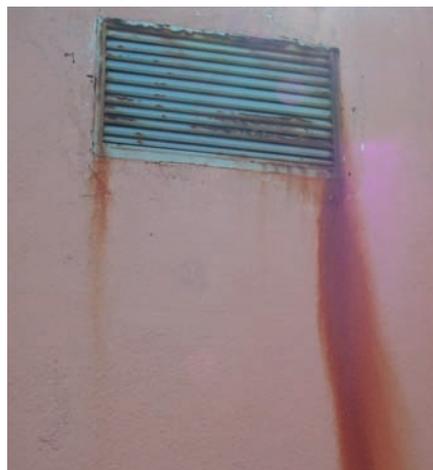
FOTO 17

Rejilla metálica

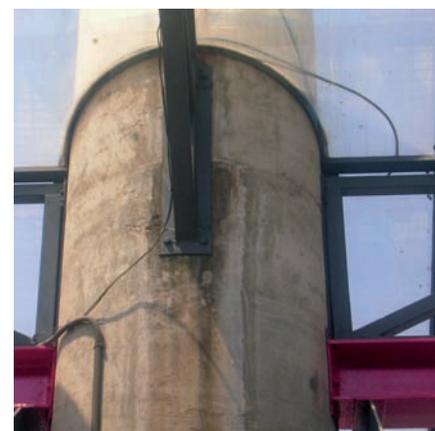
FOTO 18

Pilar de hormigón

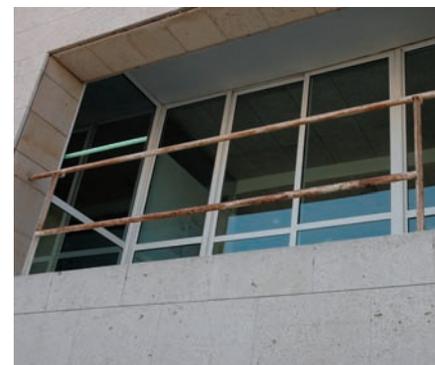
FOTO 19

Barandilla metálica

En la mayoría de los casos en los que se ha detectado esta patología, las causas que la originan responden principalmente a uno de estos factores: incompatibilidad del material (elementos metálicos) con la situación a la que está expuesto (ambiente muy húmedo), en los que la protección superficial del material es insuficiente para hacer frente a la corrosión; incompatibilidad entre materiales de distinta naturaleza, como ocurre en la foto 18, en la que la patología es causada por la incorrecta unión entre el pilar de hormigón y el perfil metálico; un deficiente mantenimiento de los elementos metálicos, como se observa en la foto 19.

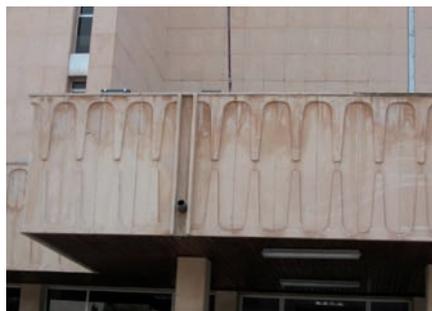
SOLUCIÓN CONSTRUCTIVA AFECTADA FOTO 20

Piedra artificial

- En la foto 20 se observa el ensuciamiento del aplacado de piedra artificial, principal patología que afecta a este material, en la mayoría de los casos debido a un insuficiente mantenimiento que requiere una limpieza periódica, por ser un material poroso y estar situado normalmente en zonas de elevada contaminación ambiental.

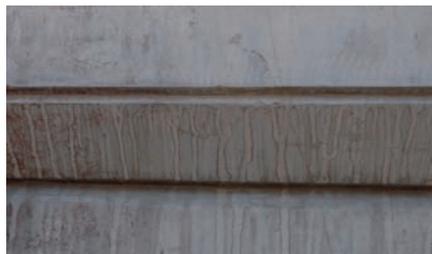
SOLUCIÓN CONSTRUCTIVA AFECTADA FOTO 21

Piedra natural

- Problemas de diseño en ciertos detalles constructivos. Ocurre en la foto 21, en la que se produce una discontinuidad en el paramento, dando lugar a un plano inclinado donde el agua discurre por la superficie del paramento.

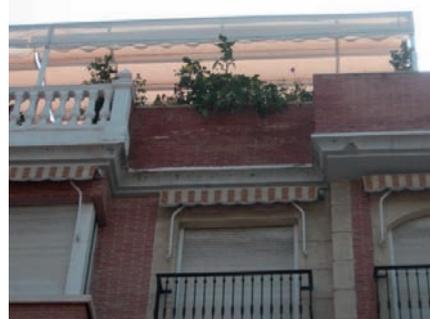
SOLUCIÓN CONSTRUCTIVA AFECTADA FOTO 22

Fábrica de ladrillo visto

El caso que se muestra en la foto 22 es el único observado en los edificios estudiados. Las causas que podrían haber originado dicha lesión pueden deberse a distintos motivos. En el caso de la fábrica vista, la aparición de eflorescencias en piezas de ladrillo muy concretas hace pensar que se trate de piezas defectuosas, cuyas características no se ajusten a las exigidas en el control de calidad o también pueden proceder del mortero de agarre.

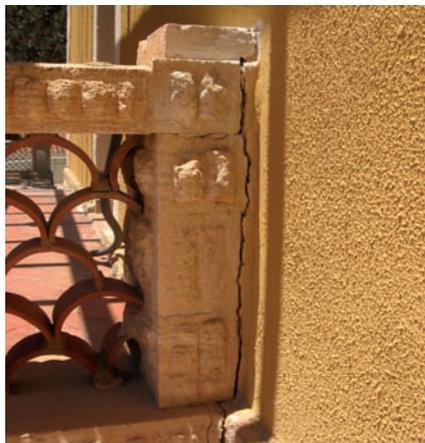
SOLUCIÓN CONSTRUCTIVA AFECTADA FOTO 23

Piedra natural

En el caso de la foto 23, la grieta se ha producido por una incorrecta unión entre la balaustrada y el paramento vertical, posiblemente ocasionada por un movimiento diferencial entre ambos elementos.

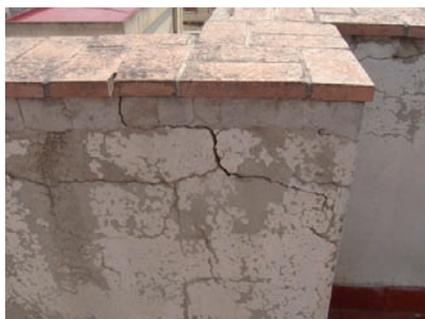
SOLUCIÓN CONSTRUCTIVA AFECTADA FOTO 24

Enlucido

En cubiertas, es muy común su presencia en antepechos y pretiles, cuyo acabado es un revestimiento continuo, generalmente pintura, en los que las importantes variaciones de temperatura (dilataciones-contracciones) acaban por fisurar el revestimiento.

Otros posibles motivos de la aparición de fisuras en antepechos son el incorrecto dimensionado de las juntas de dilatación entre paños, inexistencia de juntas perimetrales o falta de mantenimiento de estos elementos.

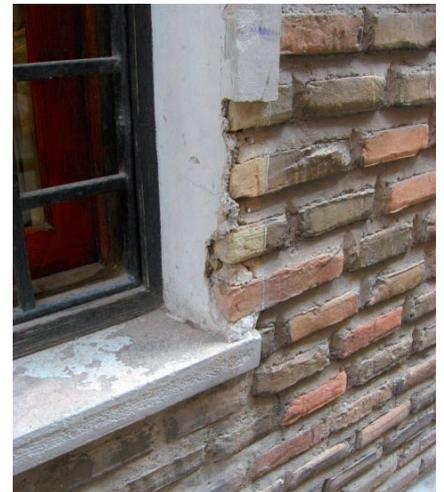
SOLUCIÓN CONSTRUCTIVA AFECTADA FOTO 25

Moldura de yeso

El desprendimiento de una parte de la moldura que forma la jamba puede ser debido a la baja adherencia del yeso a las piezas cerámicas debida a una inadecuada composición, que, unido a factores climatológicos (viento y lluvia), provocan la erosión en esta zona debilitada.

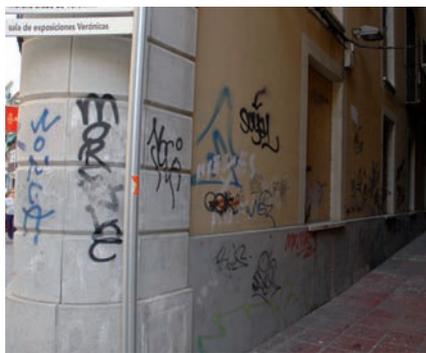
FOTO 26

Piedra natural y pintura

A pesar de no tratarse de una patología muy representativa en los edificios analizados es un problema de lo más común en los edificios de nuestro entorno y aunque no es una lesión como tal y supone un desorden referido a aspectos meramente estéticos ocasiona un cambio de la concepción original de la fachada.

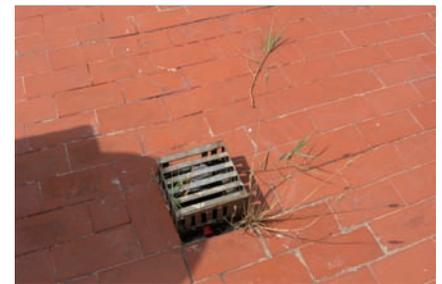
FOTO 27

Baldosa cerámica

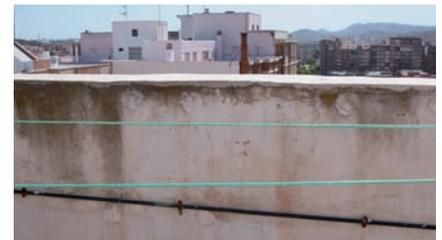
FOTO 28

Revestimiento

Los organismos de otro origen, como plantas y hongos, se desarrollan principalmente en zonas sombrías, en las que la humedad y las bajas temperaturas favorecen su proliferación. Para hacer frente a las patologías debidas a este motivo, el adecuado mantenimiento juega un papel muy importante.

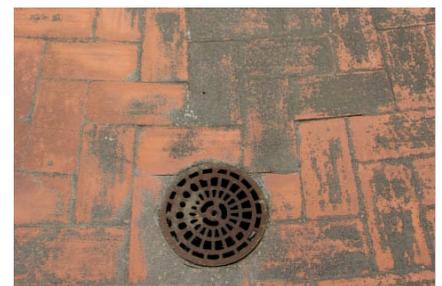
FOTO 29

Baldosa cerámica

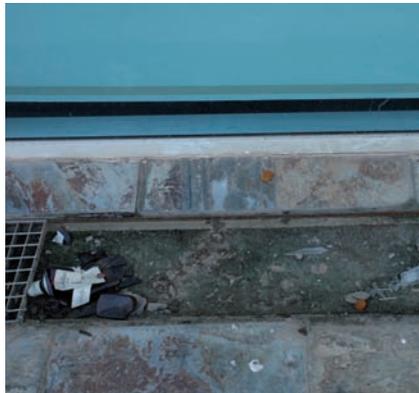
FOTO 30

Rejilla metálica

La suciedad observada en ambas fotos 30 y 31 se debe a un descuidado mantenimiento del entorno de los edificios y sus cubiertas, que requieren una revisión y limpieza periódicas. La acumulación de suciedad puede obstruir los sumideros y bajantes y provocar inundaciones que den lugar a filtraciones de humedad a través del forjado de cubierta.

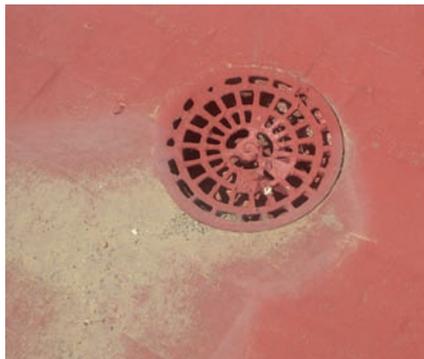
FOTO 31

Piedra natural y pintura
