ANEXO , TÉCNICO

1. INTRODUCCIÓN

2. ANÁLISIS DE LA CONSERVACIÓN Y MANTENIMIENTO DE LAS EDIFICACIONES CANDIDATAS.

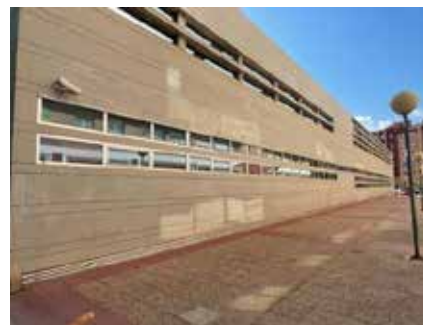
SOLUCIÓN CONSTRUCTIVA

FACHADA VENTILADA

Piedra Natural

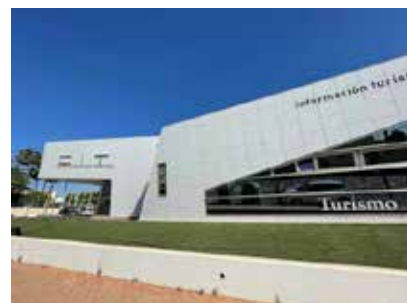
SOLUCIÓN CONSTRUCTIVA

FACHADA VENTILADA

Piezas Cerámicas

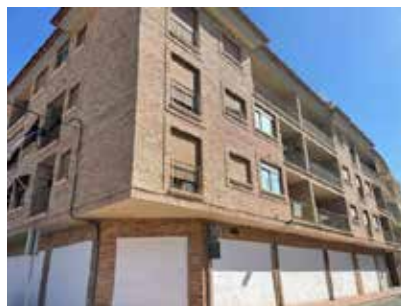
SOLUCIÓN CONSTRUCTIVA

FÁBRICA LADRILLO

Cara Vista
