ANEXO , TÉCNICO

INTRODUCCIÓN

Por lo tanto el presente estudio consta de 224 edificios ubicados en nuestra Región, de diferentes tipologías constructivas, incluyendo los 37 nuevos candidatos que han participado en esta VIII edición de los Premios de Calidad en la Edificación de la Región de Murcia, todos ellos construidos con anterioridad al año 2004. Como novedad en esta edición, en edificios rehabilitados debían haber transcurrido más de cinco años de la intervención.

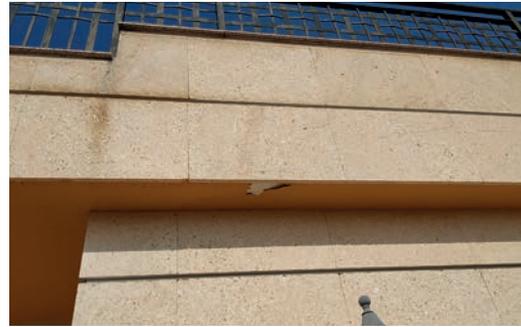
DAÑO: MANCHAS
SOLUCIÓN CONSTRUCTIVA
AFECTADA
CHAPADO
Piedra

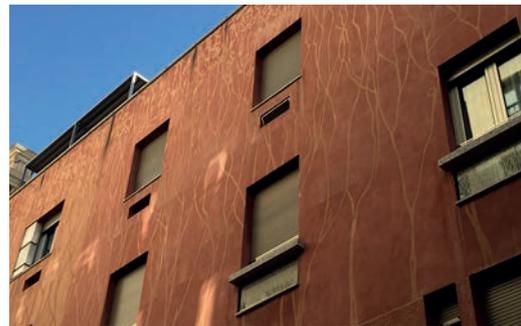
DAÑO: MANCHAS
SOLUCIÓN CONSTRUCTIVA
AFECTADA
REVESTIMIENTO CONTINUO
Estuco

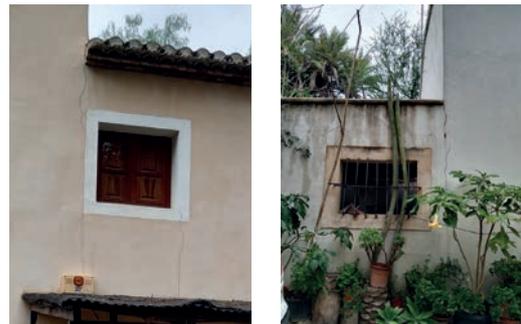
DAÑO: FISURAS
SOLUCIÓN CONSTRUCTIVA
AFECTADA
REVESTIMIENTO CONTINUO
Revoco

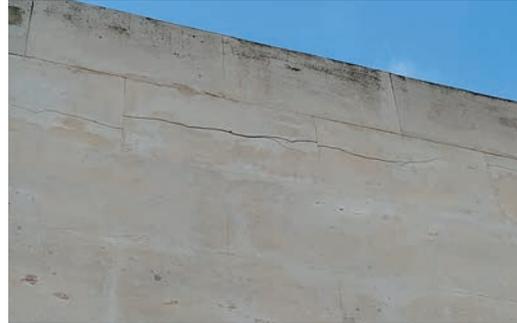
DAÑO: FISURAS
SOLUCIÓN CONSTRUCTIVA
AFECTADA
APLACADO
Cerámico

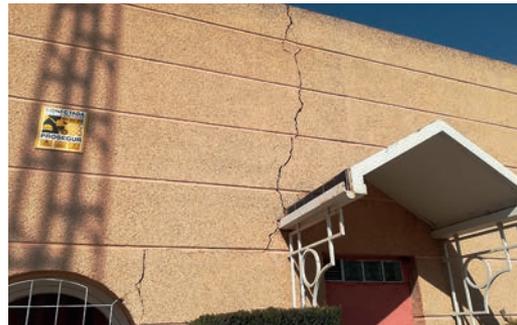
DAÑO: FISURAS
SOLUCIÓN CONSTRUCTIVA
AFECTADA
REVESTIMIENTO CONTINUO
Revoco

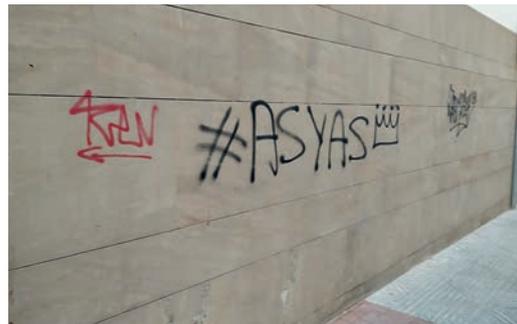
DAÑO: GRAFITIS
SOLUCIÓN CONSTRUCTIVA
AFECTADA
APLACADO
Piedra

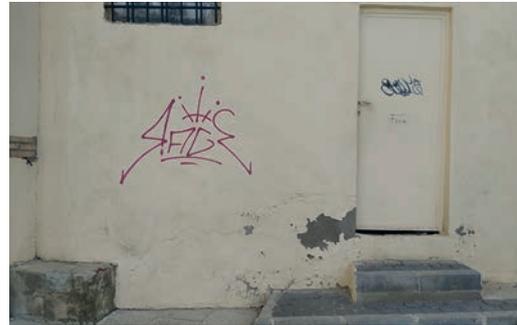
DAÑO: GRAFITIS
SOLUCIÓN CONSTRUCTIVA
AFECTADA
REVESTIMIENTO CONTINUO
Mortero Monocapa

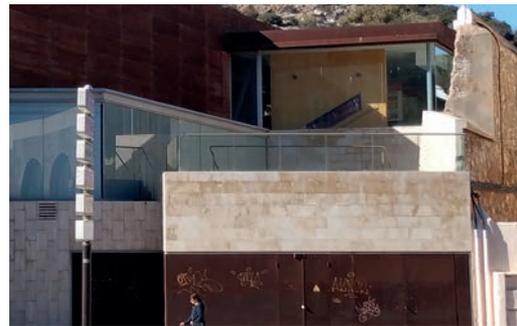
DAÑO: GRAFITIS
SOLUCIÓN CONSTRUCTIVA
AFECTADA
CHAPADO
Metálico

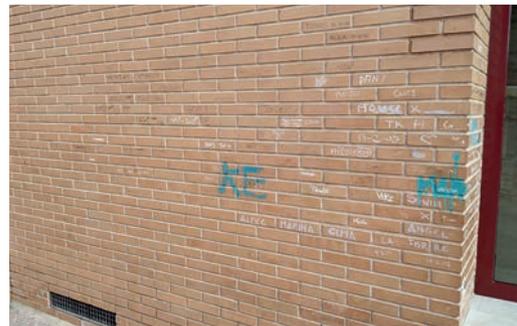
DAÑO: GRAFITIS
SOLUCIÓN CONSTRUCTIVA
AFECTADA
FÁBRICA
Ladrillo Visto

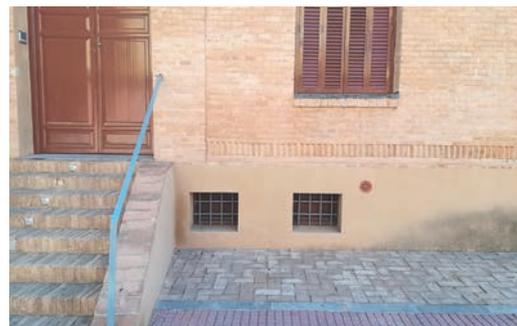
DAÑO: MANCHAS
SOLUCIÓN CONSTRUCTIVA
AFECTADA
REVESTIMIENTO CONTINUO
Monocapa

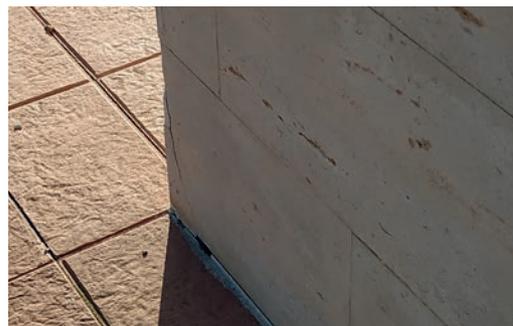
DAÑO: FISURAS
SOLUCIÓN CONSTRUCTIVA
AFECTADA
APLACADO
Piedra natural

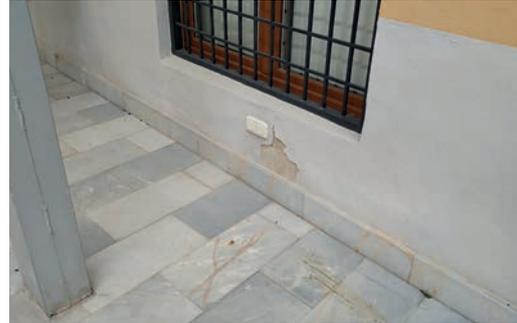
DAÑO:
DESPRENDIMIENTO DE MATERIAL
SOLUCIÓN CONSTRUCTIVA
AFECTADA
REVESTIMIENTO CONTINUO
Monocapa

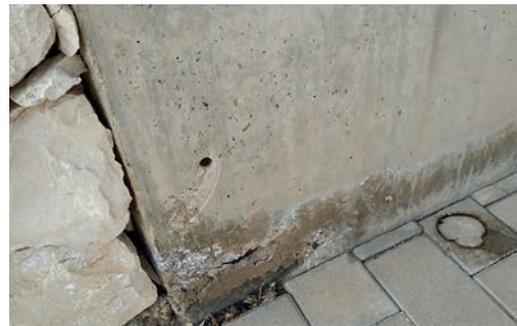
DAÑO:
HUMEDAD POR CAPILARIDAD
SOLUCIÓN CONSTRUCTIVA
AFECTADA
ESTRUCTURA
Hormigón visto

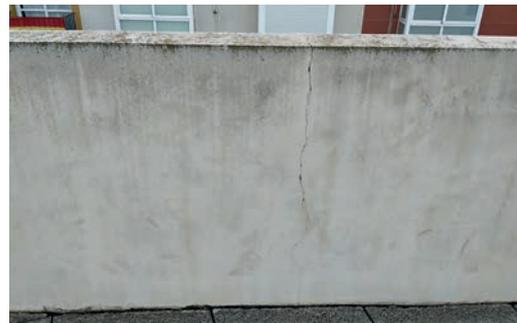
DAÑO: GRIETAS
SOLUCIÓN CONSTRUCTIVA
AFECTADA
REVESTIMIENTO DE ANTEPECHO
CUBIERTA PLANA TRANSITABLE

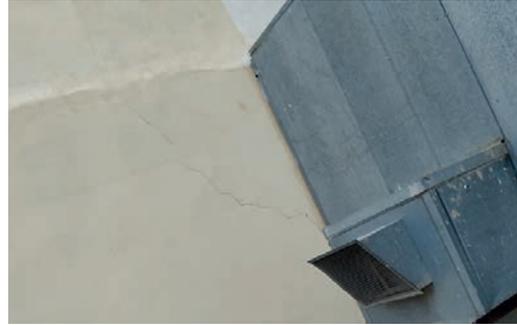
DAÑO: FISURAS
SOLUCIÓN CONSTRUCTIVA
AFECTADA
REVESTIMIENTO DE ANTEPECHO
CUBIERTA PLANA TRANSITABLE

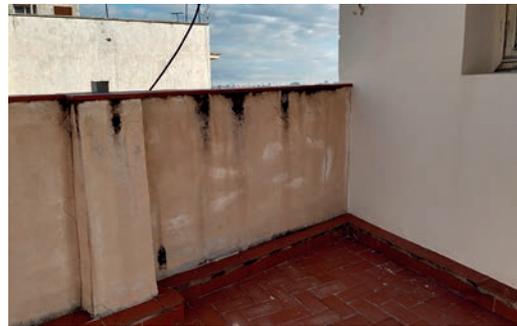
DAÑO: FISURAS, DEGRADACIÓN
DEL MATERIAL, HUMEDADES
Y MANCHAS
SOLUCIÓN CONSTRUCTIVA
AFECTADA
REVESTIMIENTO DE ANTEPECHO
CUBIERTA PLANA TRANSITABLE

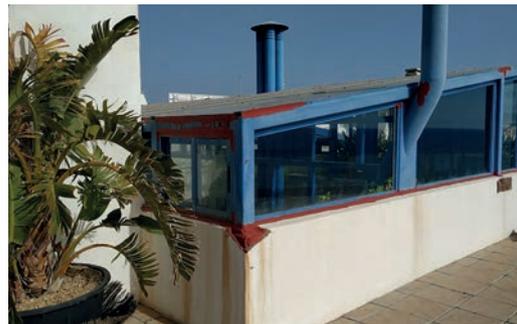
DAÑO: DEGRADACIÓN DEL MATERIAL
Y MANCHAS
SOLUCIÓN CONSTRUCTIVA
AFECTADA
REVESTIMIENTO DE ZÓCALO
CAJA ASCENSOR
CUBIERTA PLANA TRANSITABLE

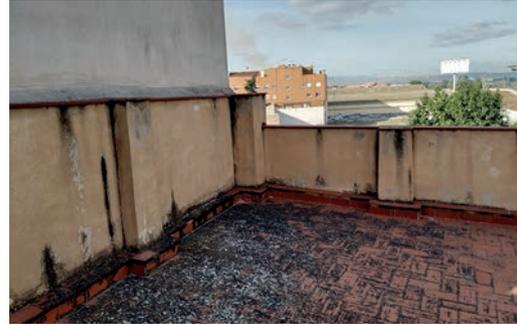
DAÑO: ORGANISMOS
SOLUCIÓN CONSTRUCTIVA
AFECTADA
REVESTIMIENTO BALDOSA
CERÁMICA
CUBIERTA PLANA TRANSITABLE

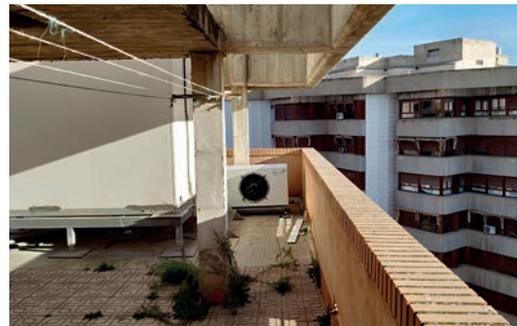
DAÑO: ORGANISMOS (VEGETACIÓN)
SOLUCIÓN CONSTRUCTIVA
AFECTADA
REVESTIMIENTO BALDOSA PÉTREA
CUBIERTA PLANA TRANSITABLE

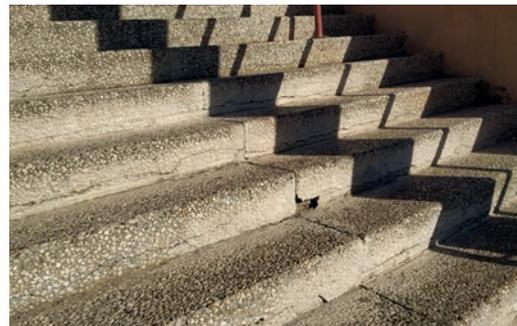
DAÑO: ROTURA
SOLUCIÓN CONSTRUCTIVA
AFECTADA
REVESTIMIENTO BALDOSA PÉTREA
ESCALERAS

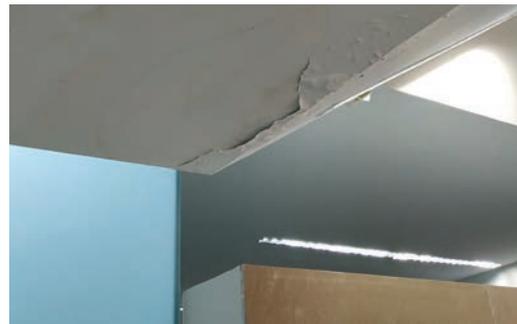
DAÑO: HUMEDADES
SOLUCIÓN CONSTRUCTIVA
AFECTADA
REVESTIMIENTO CONTINUO
TECHO

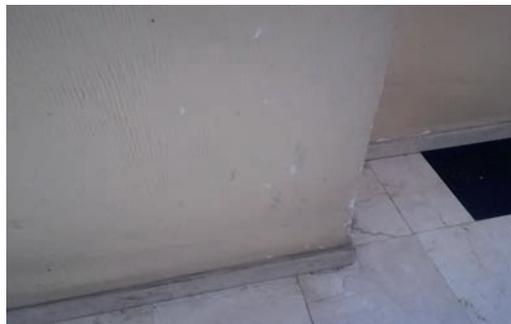
DAÑO: DEGRADACIÓN DEL MATERIAL
SOLUCIÓN CONSTRUCTIVA
AFECTADA
REVESTIMIENTO CONTINUO
PARAMENTO VERTICAL

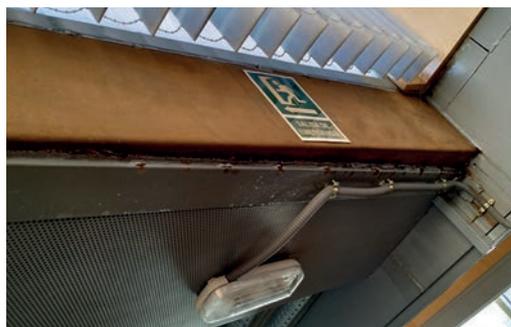
DAÑO: OXIDACIÓN
SOLUCIÓN CONSTRUCTIVA
AFECTADA
REVESTIMIENTO METÁLICO
FALSO TECHO

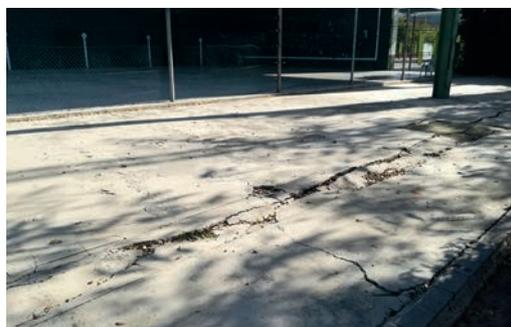
DAÑO: DEGRADACIÓN DEL MATERIAL
SOLUCIÓN CONSTRUCTIVA
AFECTADA
PAVIMENTO
ZONA EXTERIOR

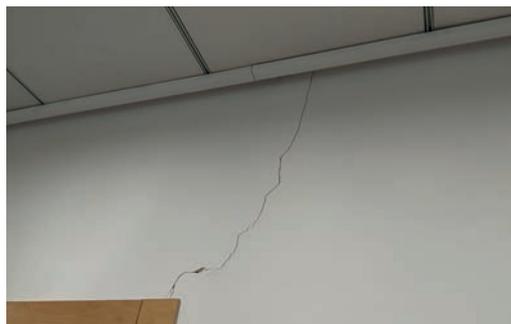
DAÑO: GRIETAS
SOLUCIÓN CONSTRUCTIVA
AFECTADA
REVESTIMIENTO CONTINUO
PARAMENTO VERTICAL

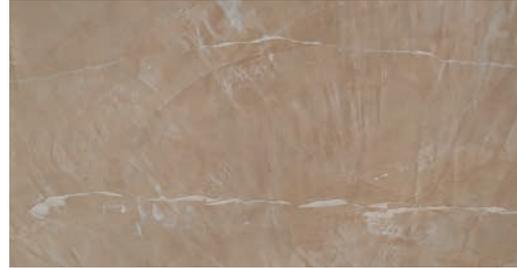
DAÑO: FISURAS
SOLUCIÓN CONSTRUCTIVA
AFECTADA
REVESTIMIENTO CONTINUO
PARAMENTO VERTICAL

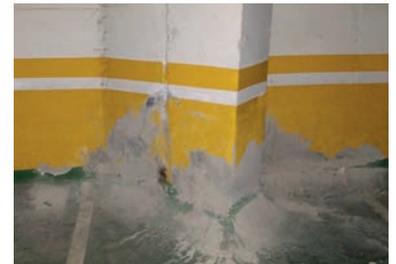
DAÑO: HUMEDADES
SOLUCIÓN CONSTRUCTIVA
AFECTADA
REVESTIMIENTO CONTINUO
PARAMENTO VERTICAL
