# ANEXO , TÉCNICO

### 1. INTRODUCCIÓN

### 2. ANÁLISIS DE LA CONSERVACIÓN Y MANTENIMIENTO DE LAS EDIFICACIONES CANDIDATAS

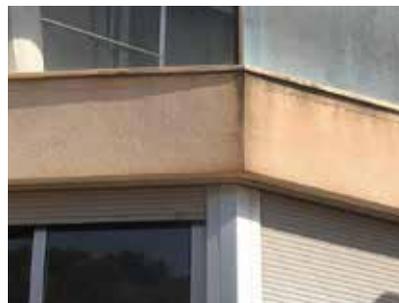
**MANCHAS**

SOLUCIÓN CONSTRUCTIVA AFECTADA  
REVESTIMIENTO MONOCAPA

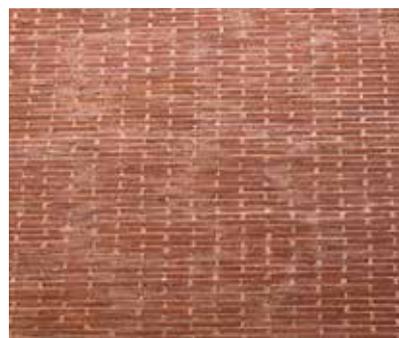
**MANCHAS**

SOLUCIÓN CONSTRUCTIVA AFECTADA  
FABRICA DE LADRILLO CARA VISTA

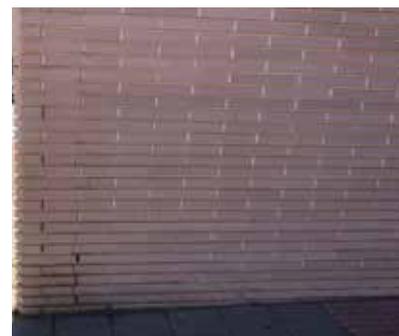
**GRIETAS / FISURAS**

SOLUCIÓN CONSTRUCTIVA AFECTADA  
FABRICA DE LADRILLO CARA VISTA

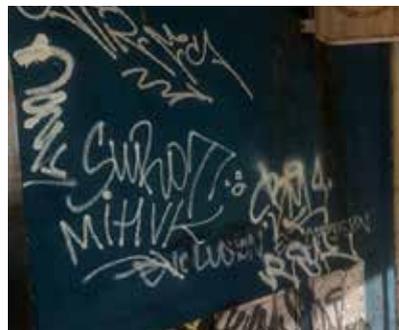
**GRAFITI**

SOLUCIÓN CONSTRUCTIVA AFECTADA  
MORTERO DE CEMENTO Y PINTURA

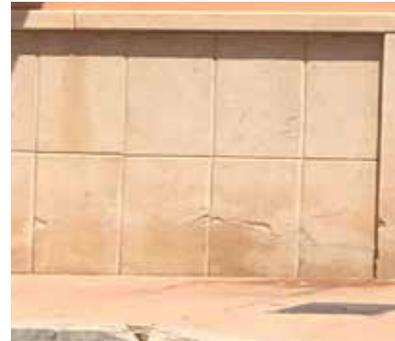
**DEGRADACIÓN DEL MATERIAL POR  
SALPICADURAS**  
SOLUCIÓN CONSTRUCTIVA AFECTADA  
APLACADO DE PIEDRA ARTIFICIAL

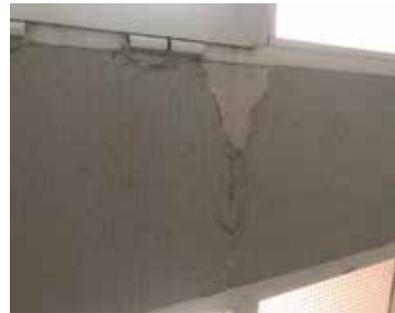
**FILTRACIONES**  
SOLUCIÓN CONSTRUCTIVA AFECTADA  
ENCUENTRO CARPINTERÍA - CERRAMIENTO

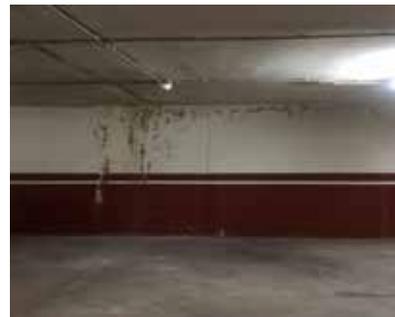
**FILTRACIONES**  
SOLUCIÓN CONSTRUCTIVA AFECTADA  
MURO DE HORMIGÓN

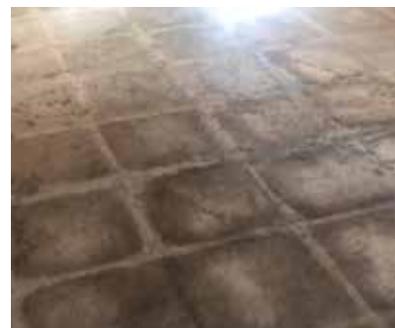
**MANCHAS**  
SOLUCIÓN CONSTRUCTIVA AFECTADA  
BALDOSA DE TERRAZO

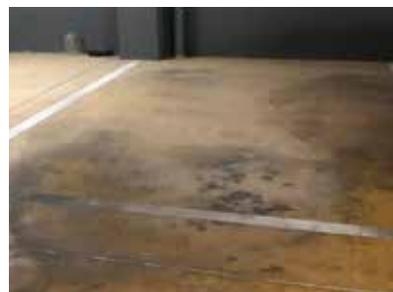
**MANCHAS**

SOLUCIÓN CONSTRUCTIVA AFECTADA  
PAVIMENTO DE RESINA

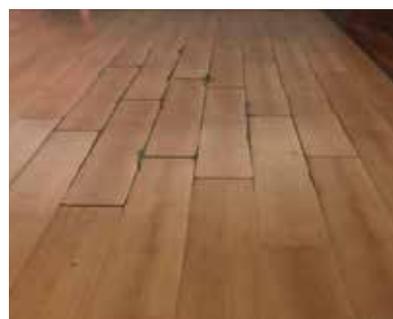
**DEGRADACIÓN DEL MATERIAL**

SOLUCIÓN CONSTRUCTIVA AFECTADA  
PAVIMENTO DE MADERA

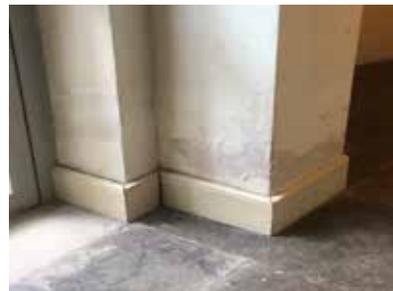
**DEGRADACIÓN DEL MATERIAL**

SOLUCIÓN CONSTRUCTIVA AFECTADA  
TABIQUERÍA / REVESTIMIENTO DE YESO

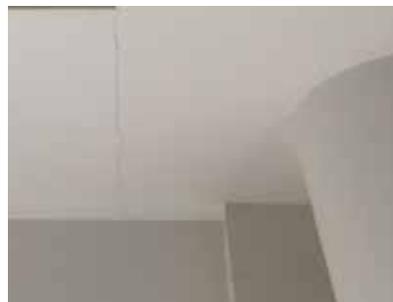
**FISURAS**

SOLUCIÓN CONSTRUCTIVA AFECTADA  
FALSO TECHO DE ESCAYOLA

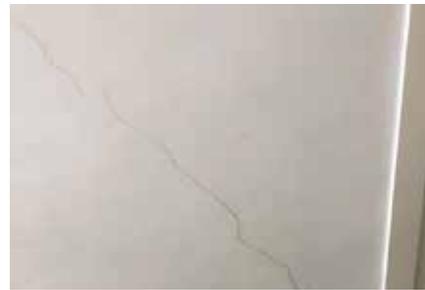
**GRIETAS**

SOLUCIÓN CONSTRUCTIVA AFECTADA  
CERRAMIENTO INTERIOR

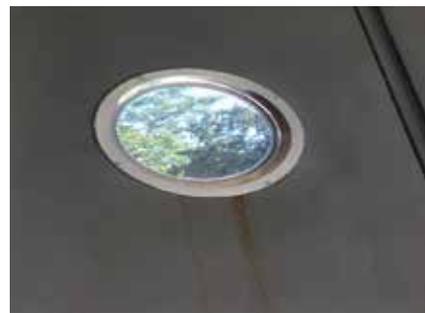
**OXIDACIÓN**

SOLUCIÓN CONSTRUCTIVA AFECTADA  
CERRAJERÍA METÁLICA

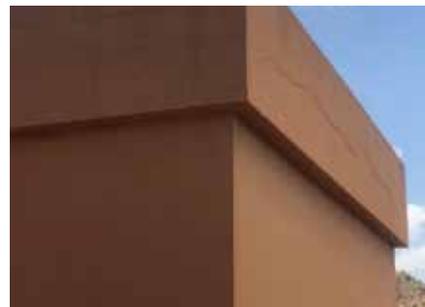
En esta ocasión, la presencia de fisuras, con origen en mecanismos de dilatación de las cubiertas y la ausencia, o poca eficacia de juntas de dilatación o de contorno, coloca a este defecto por delante de la presencia de filtraciones que en esta ocasión queda con un 4%.

**FISURAS**

SOLUCIÓN CONSTRUCTIVA AFECTADA  
FABRICA PERIMETRAL DE CUBIERTA
