**VIII PREMIOS
DE CALIDAD
EN LA
EDIFICACIÓN**

2019 Región de Murcia

DAÑOS EN LAS SOLUCIONES CONSTRUCTIVAS

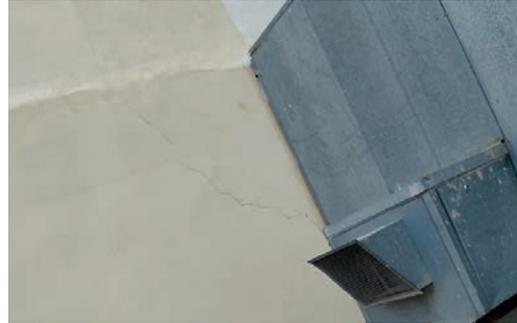
DAÑO: FISURAS
SOLUCIÓN CONSTRUCTIVA
AFECTADA
REVESTIMIENTO DE ANTEPECHO
CUBIERTA PLANA TRANSITABLE

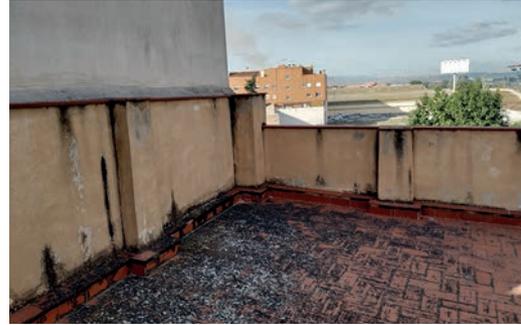
DAÑO: ORGANISMOS
SOLUCIÓN CONSTRUCTIVA
AFECTADA
REVESTIMIENTO BALDOSA
CERÁMICA
CUBIERTA PLANA TRANSITABLE

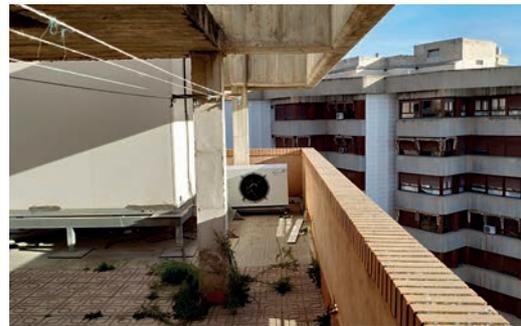
DAÑO: ORGANISMOS (VEGETACIÓN)
SOLUCIÓN CONSTRUCTIVA
AFECTADA
REVESTIMIENTO BALDOSA PÉTREA
CUBIERTA PLANA TRANSITABLE

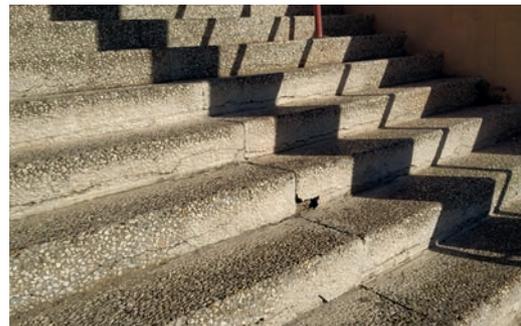
LOCALIZACIÓN:
ZONAS COMUNES

DAÑO: ROTURA
SOLUCIÓN CONSTRUCTIVA
AFECTADA
REVESTIMIENTO BALDOSA PÉTREA
ESCALERAS

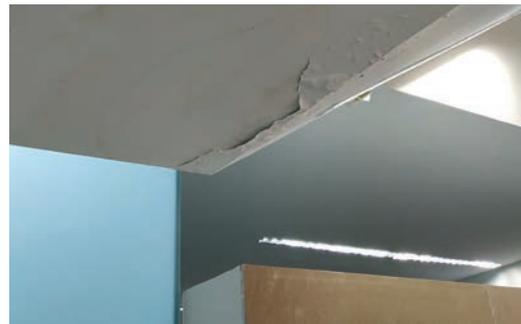
DAÑO: HUMEDADES
SOLUCIÓN CONSTRUCTIVA
AFECTADA
REVESTIMIENTO CONTINUO
TECHO

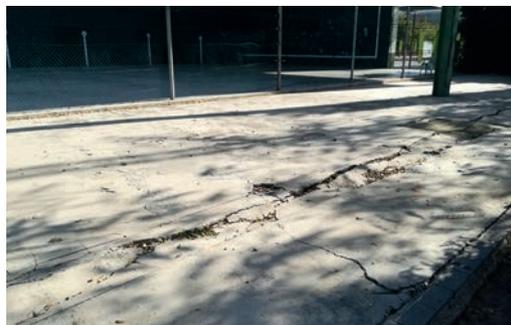
DAÑO: DEGRADACIÓN DEL MATERIAL
SOLUCIÓN CONSTRUCTIVA
AFECTADA
PAVIMENTO
ZONA EXTERIOR

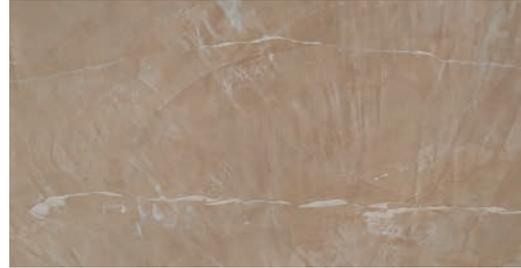
LOCALIZACIÓN:
ZONAS COMUNES

DAÑO: FISURAS
SOLUCIÓN CONSTRUCTIVA
AFECTADA
REVESTIMIENTO CONTINUO
PARAMENTO VERTICAL
