**X PREMIOS
DE CALIDAD
EN EDIFICACIÓN**
2024 REGIÓN DE MURCIA

20 Edificaciones de uso residencial colectivo
**PREMIO REGIONAL DE CALIDAD
EN EDIFICACIÓN**
**Edificio Nuestra Señora del Carmen III
de Lorca**

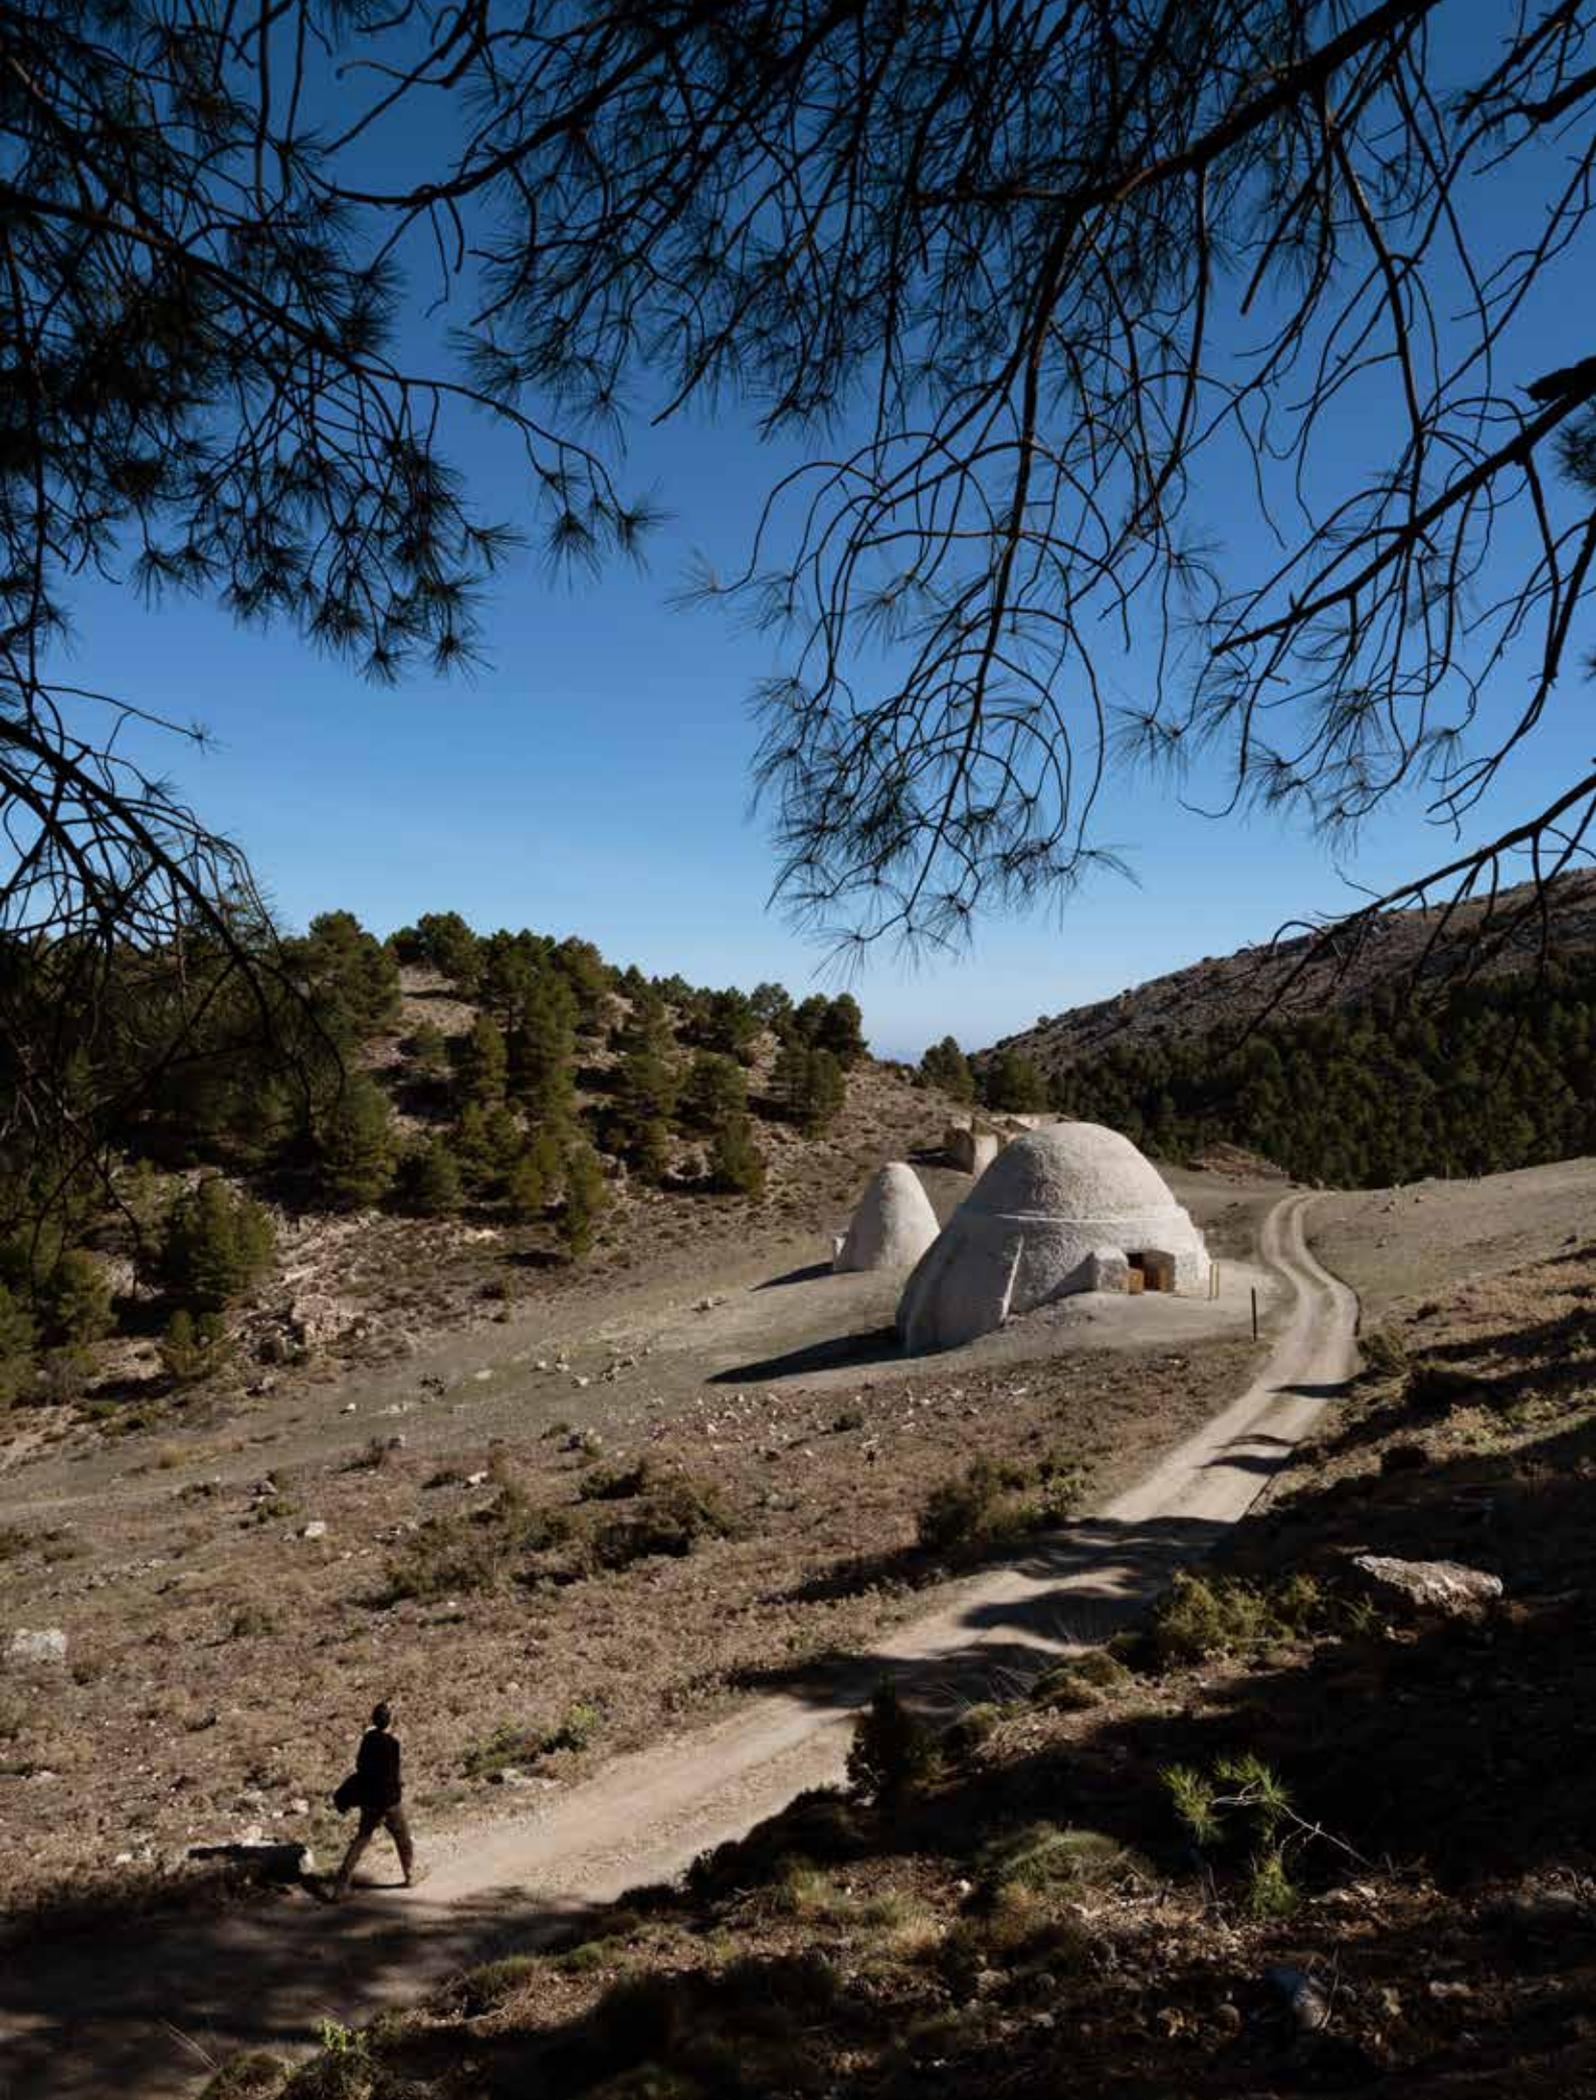
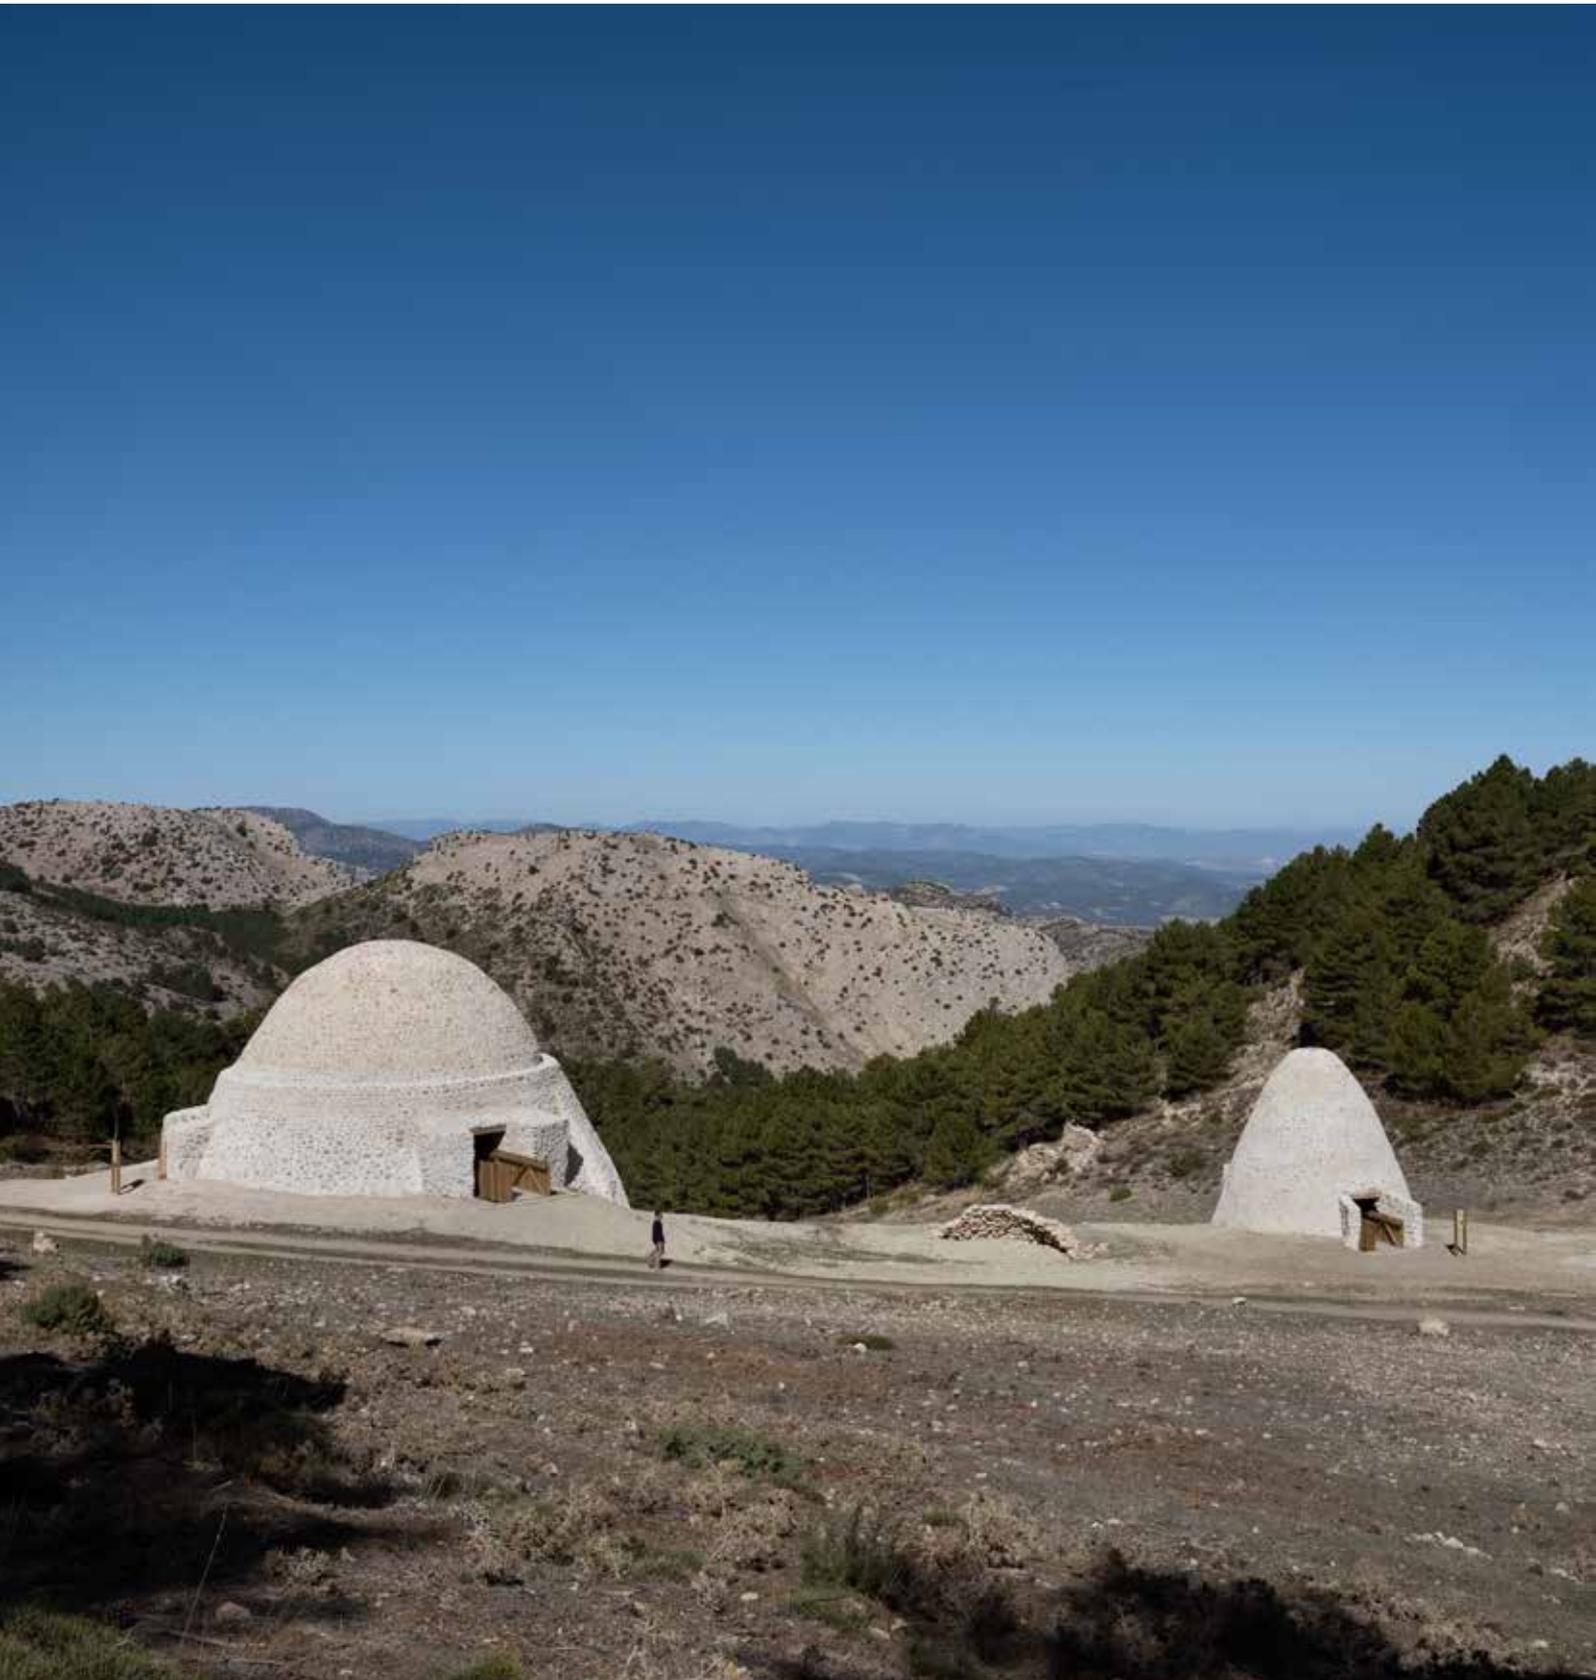
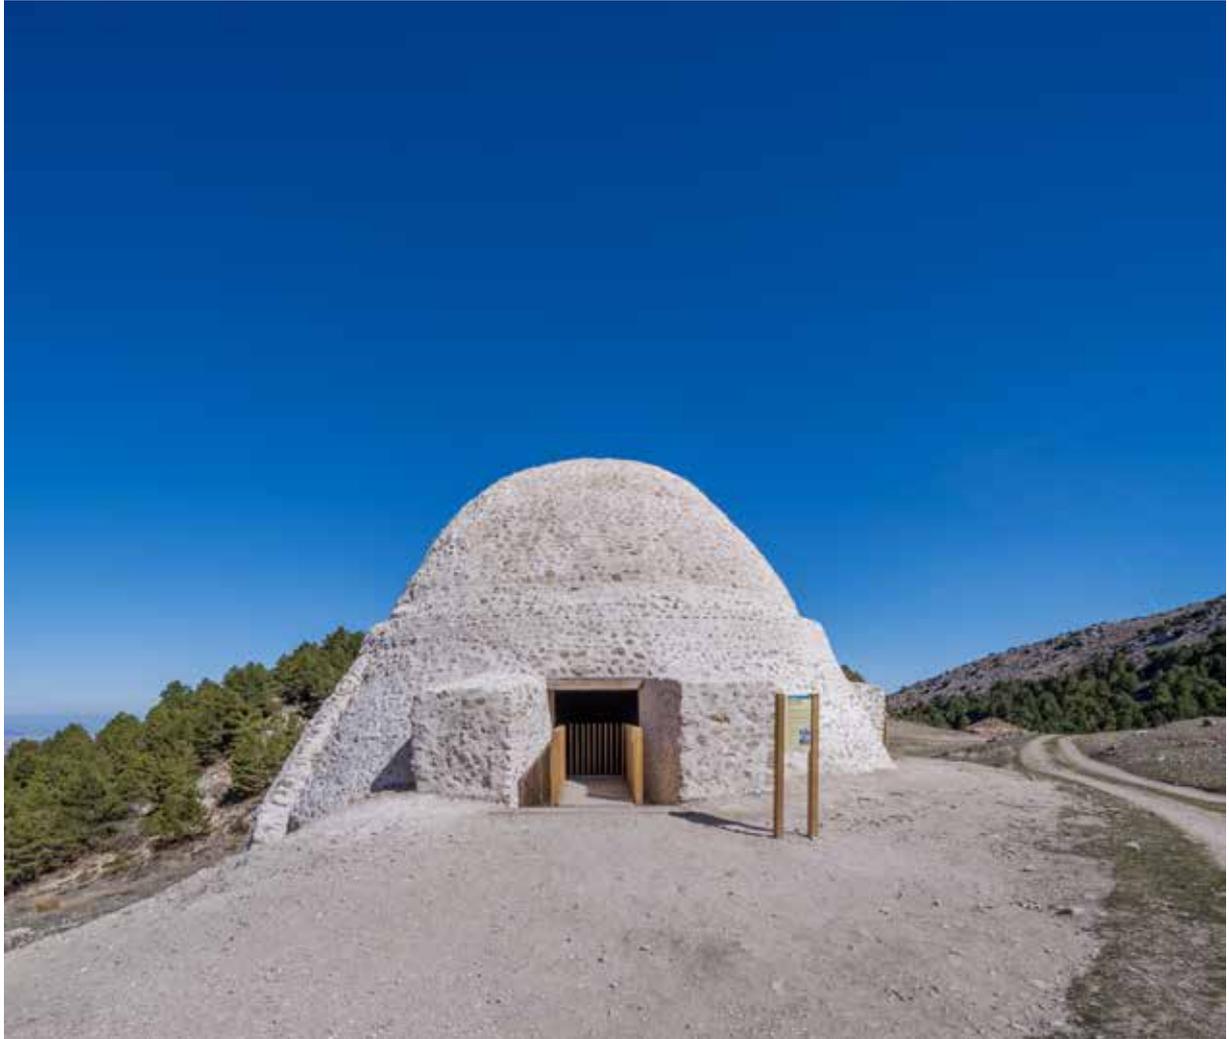
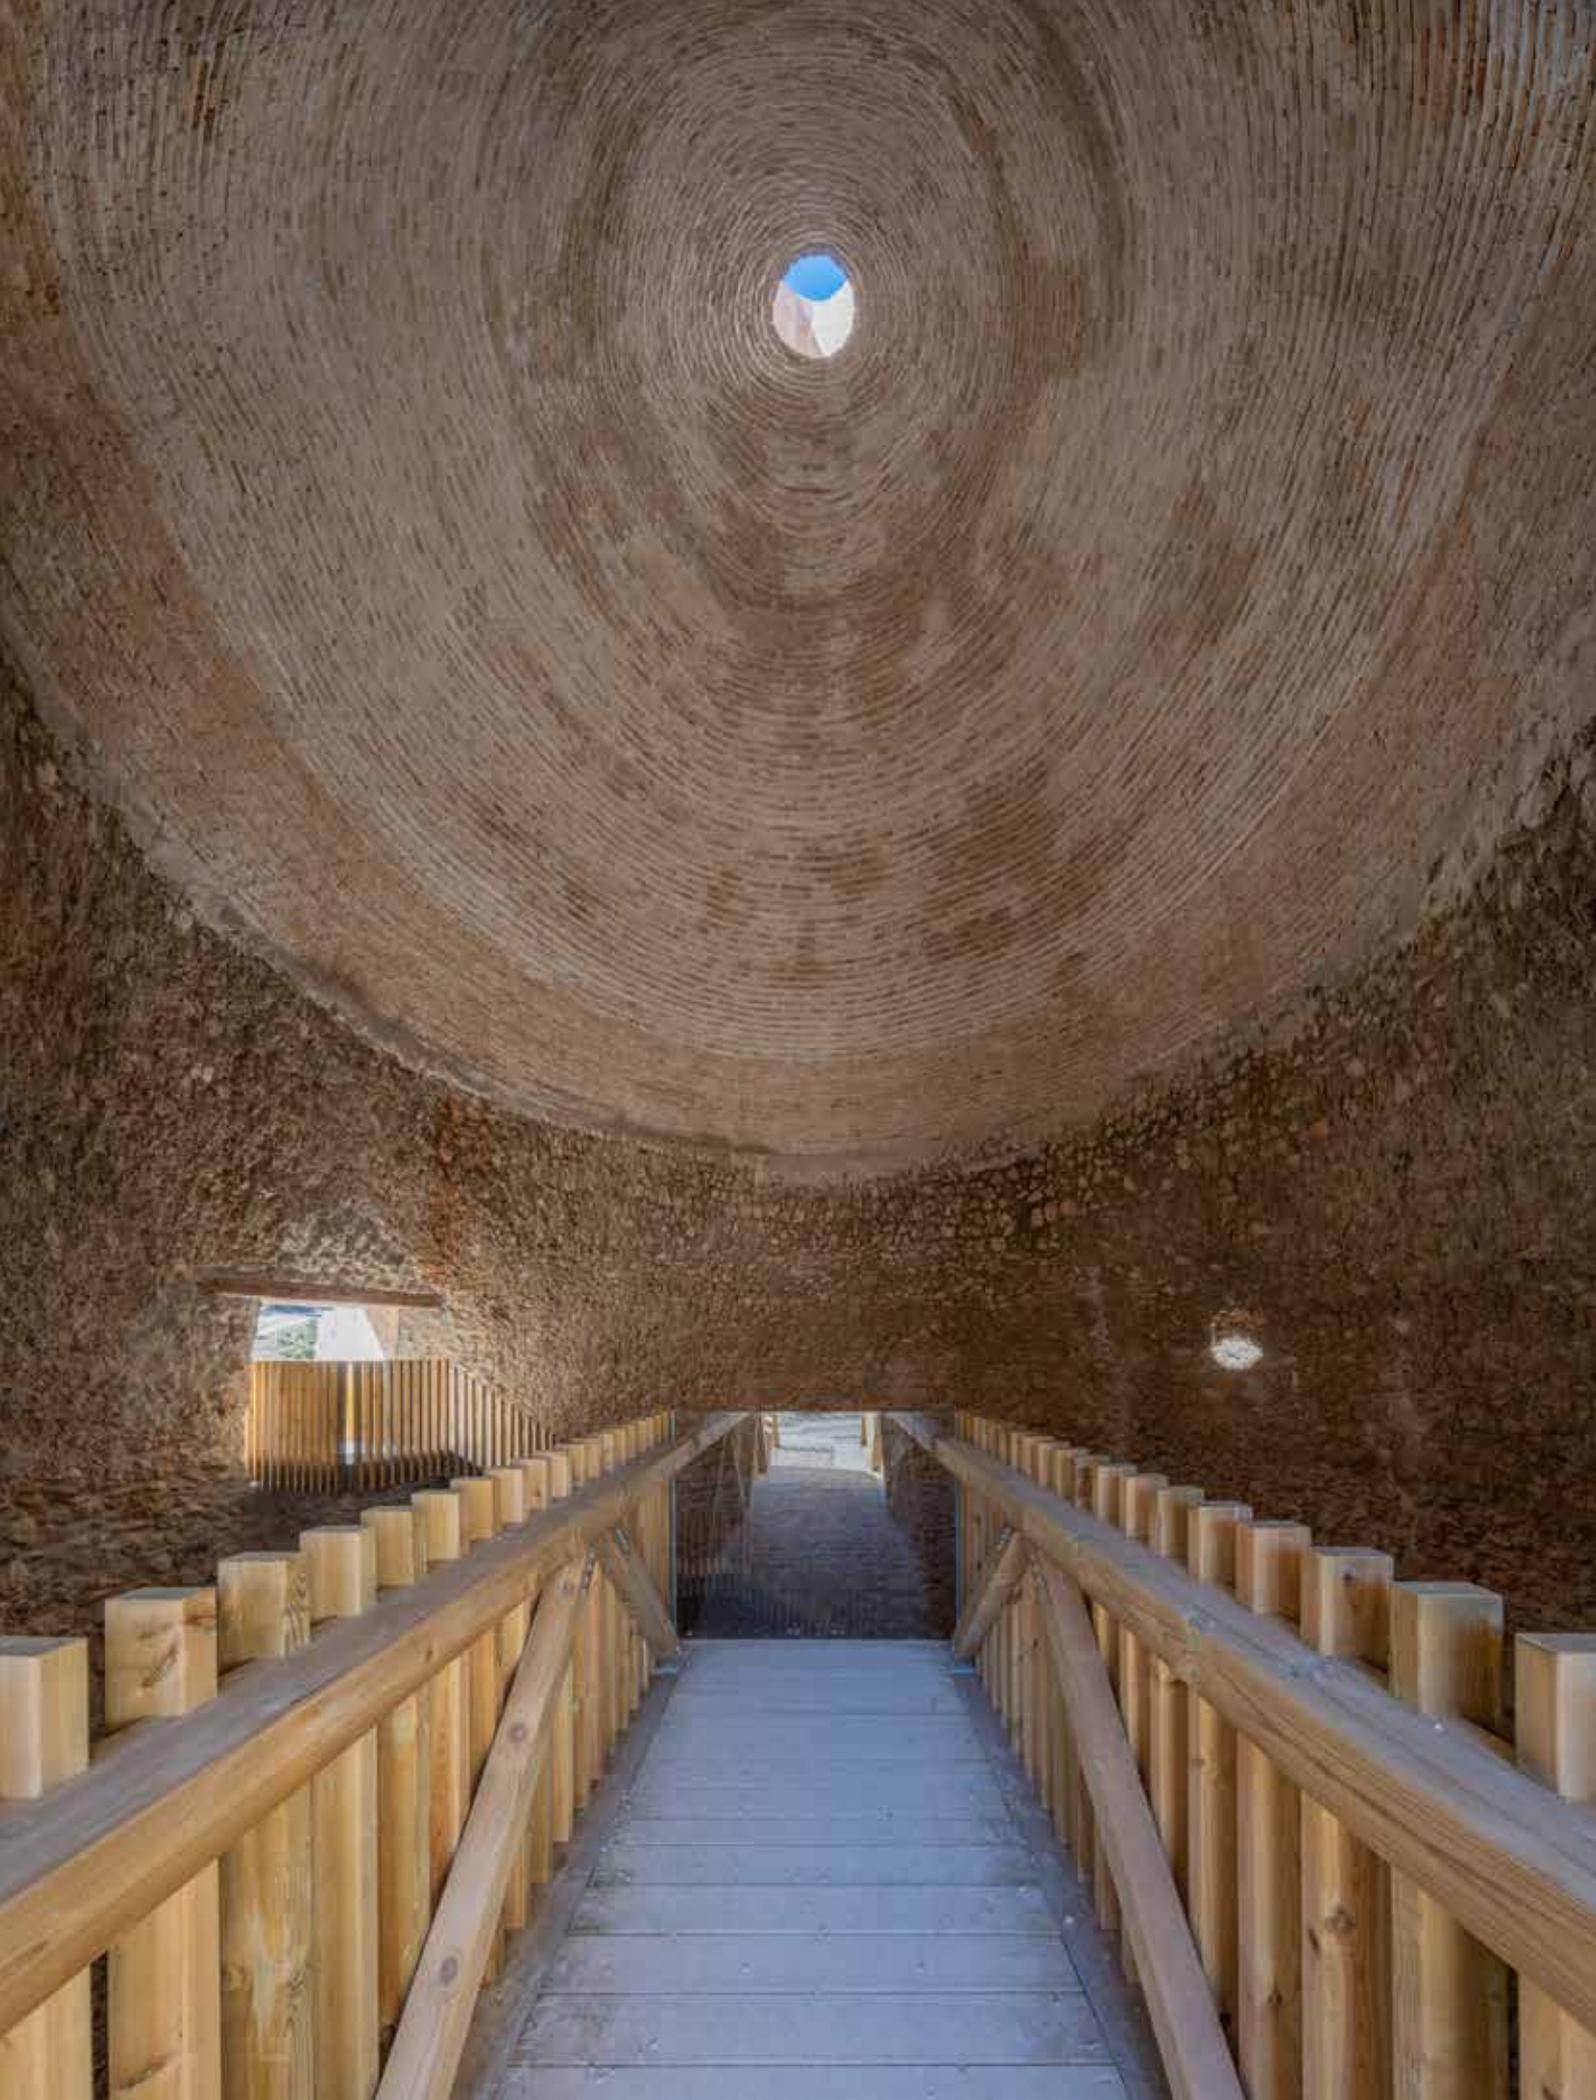
El proyecto de su rehabilitación surgió en 2019, con la redacción del Plan Director de los Pozos de la Nieve de Sierra Espuña, documento que sirvió para la declaración BIC de este paisaje cultural en 2022 como "lugar de interés etnográfico" y a partir de lo cual se pudo acometer la restauración de dos de sus pozos, el 11 y el 13. El número 11 es el pozo más grande todo el conjunto, un elemento singular en el paisaje y un reto estructural para este proyecto. Está ejecutado con una cúpula mixta de ladrillo y piedra. Conservaba toda la nevera y gran parte del tambor que servía de arranque a la cúpula y que contiene los dos accesos originales. El número 13 estaba construido con una cúpula de mampostería de piedra por aproximación de hiladas. Conservaba parte de la cúpula original, lo que daba una pista de su geometría. La restauración se llevó a cabo en ambos casos manteniendo las técnicas constructivas y los materiales tradicionales de la época, con la dificultad técnica y de recursos humanos que ello supone.

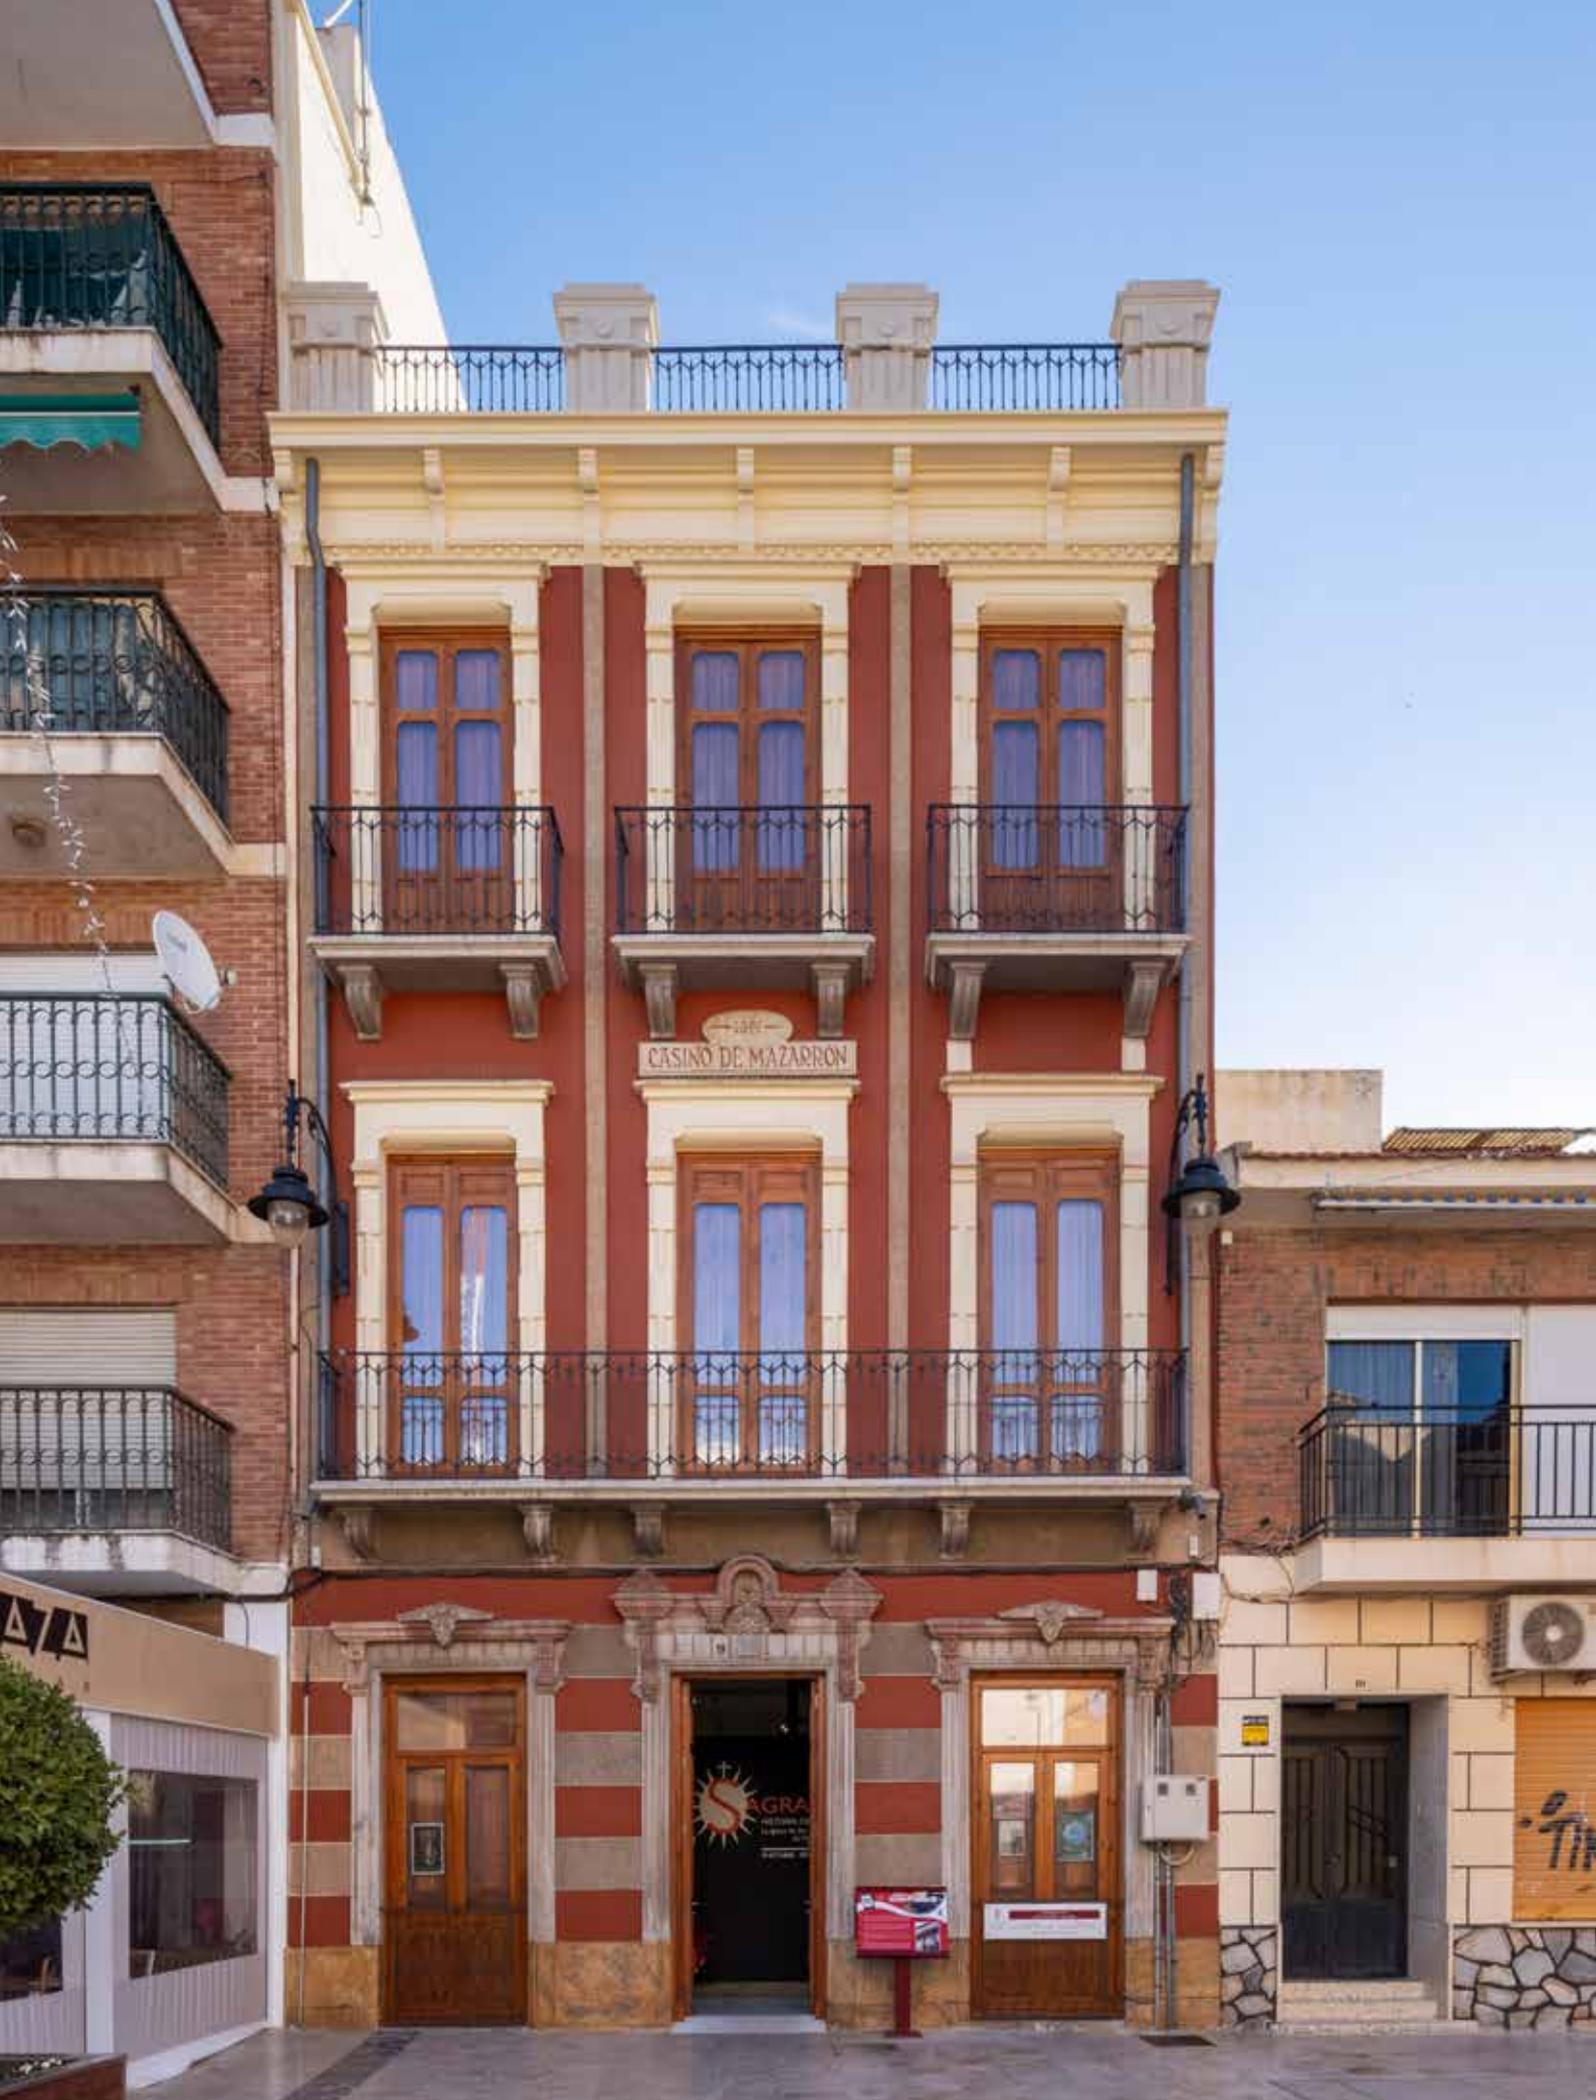
La rehabilitación integral tuvo una gran complejidad por la dificultad técnica a la hora de intervenir en los diferentes elementos de la edificación, pues se tuvo que trabajar al mismo tiempo en elementos como cubiertas, forjados y cimentación, respetando en todo momento elementos ornamentales y carpinterías, los cuales se desmontaban para su restauración en taller.

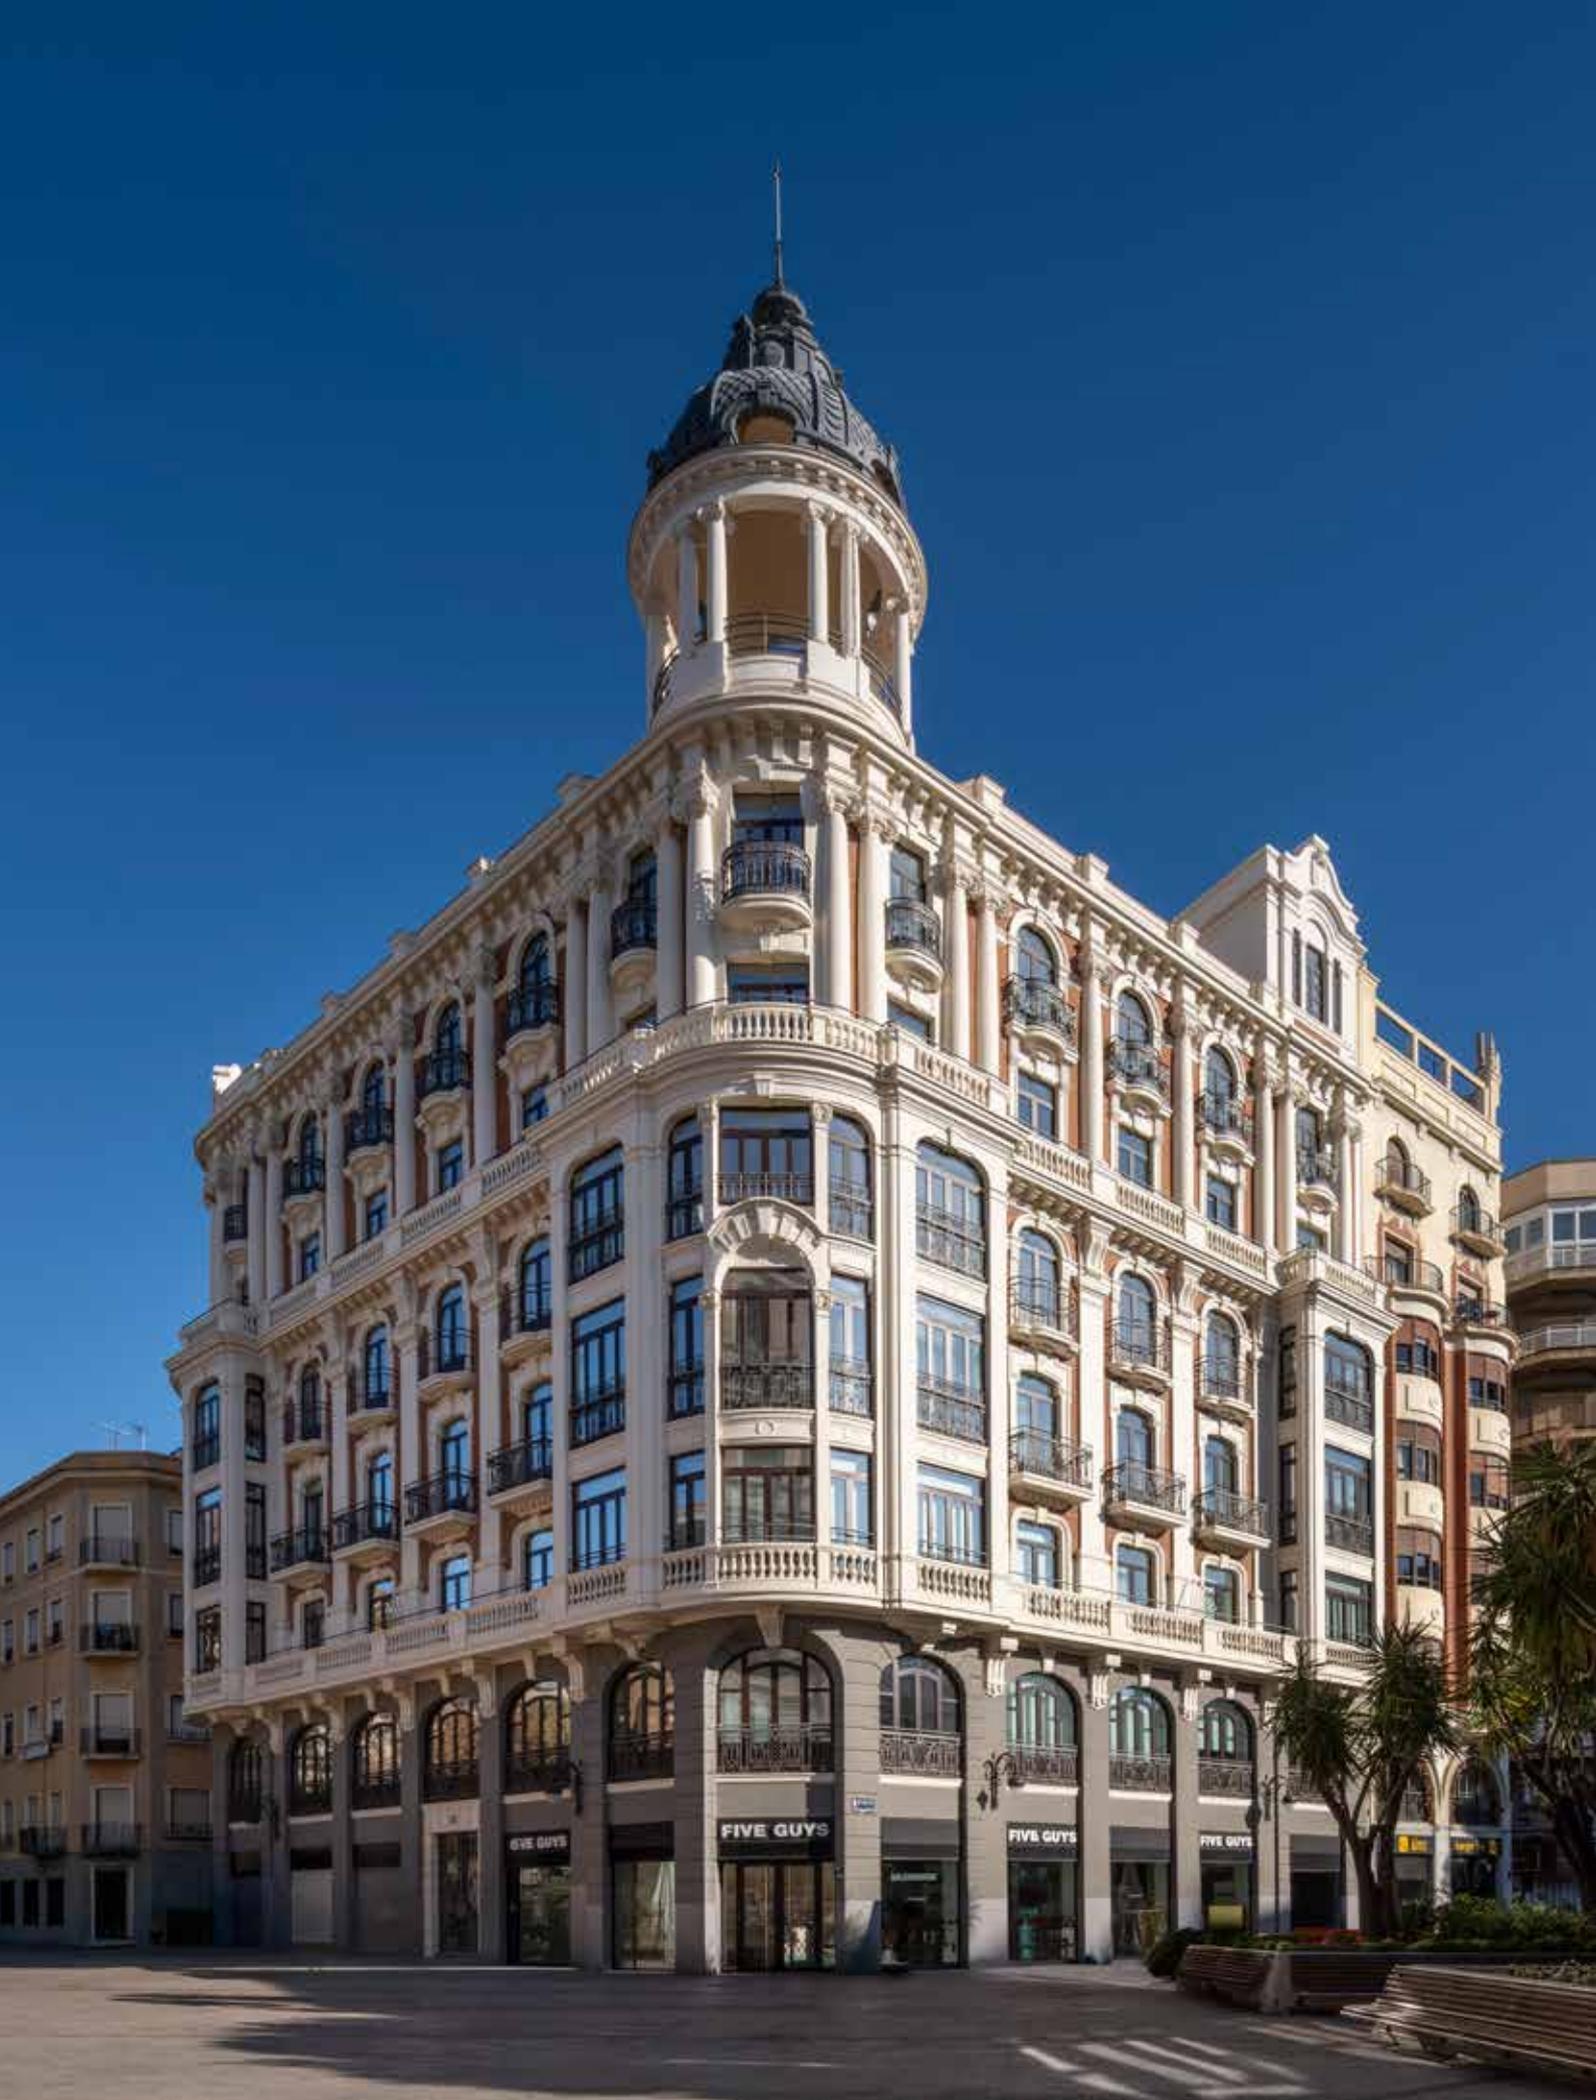
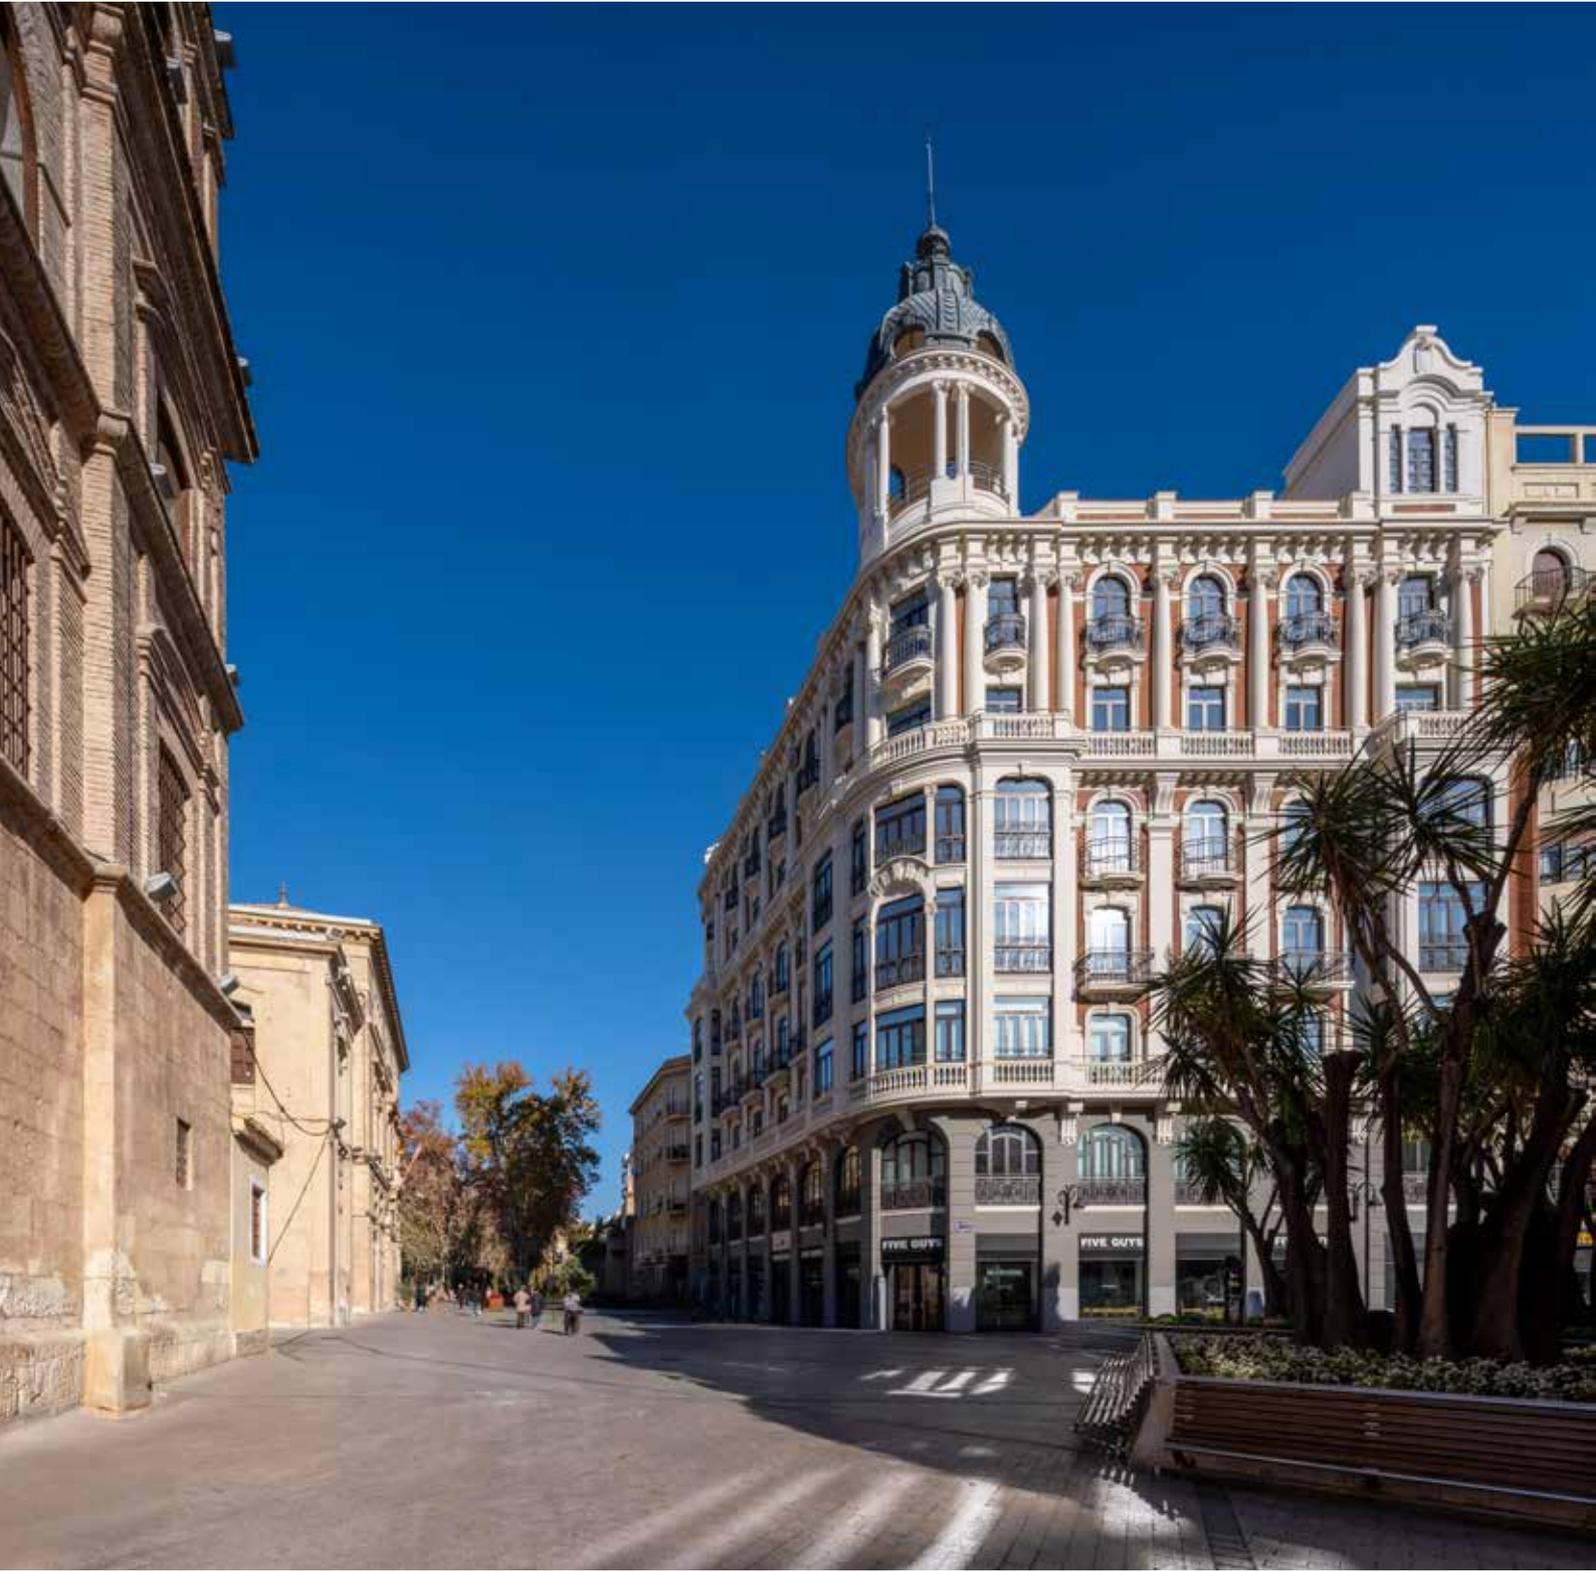
El edificio no presentaba patologías reseñables, ni fisuraciones en estructura, tabiquerías o forjados. Las actuaciones sobre la fachada consistieron en la reconstrucción de molduras, saneado, picado y revestido con revoco de mortero a la cal la totalidad de la fachada, y repintado. Se mantuvo la cubierta transitable del edificio existente, sobre la que se mejoraron las condiciones de aislamiento e impermeabilización. Se desarrolló un catálogo de pavimentos y zócalos con el fin de reutilizar elementos originales como pavimentos de baldosa hidráulicas o zócalos cerámicos estos materiales de manera selectiva en las nuevas viviendas de manera que quede impreso el carácter singular de este edificio. También se reutilizaron las puertas de entrada a las viviendas.
