**X PREMIOS
DE CALIDAD
EN EDIFICACIÓN**
2024 REGIÓN DE MURCIA

20 Edificaciones de uso residencial colectivo
**PREMIO REGIONAL DE CALIDAD
EN EDIFICACIÓN**
**Edificio Nuestra Señora del Carmen III
de Lorca**

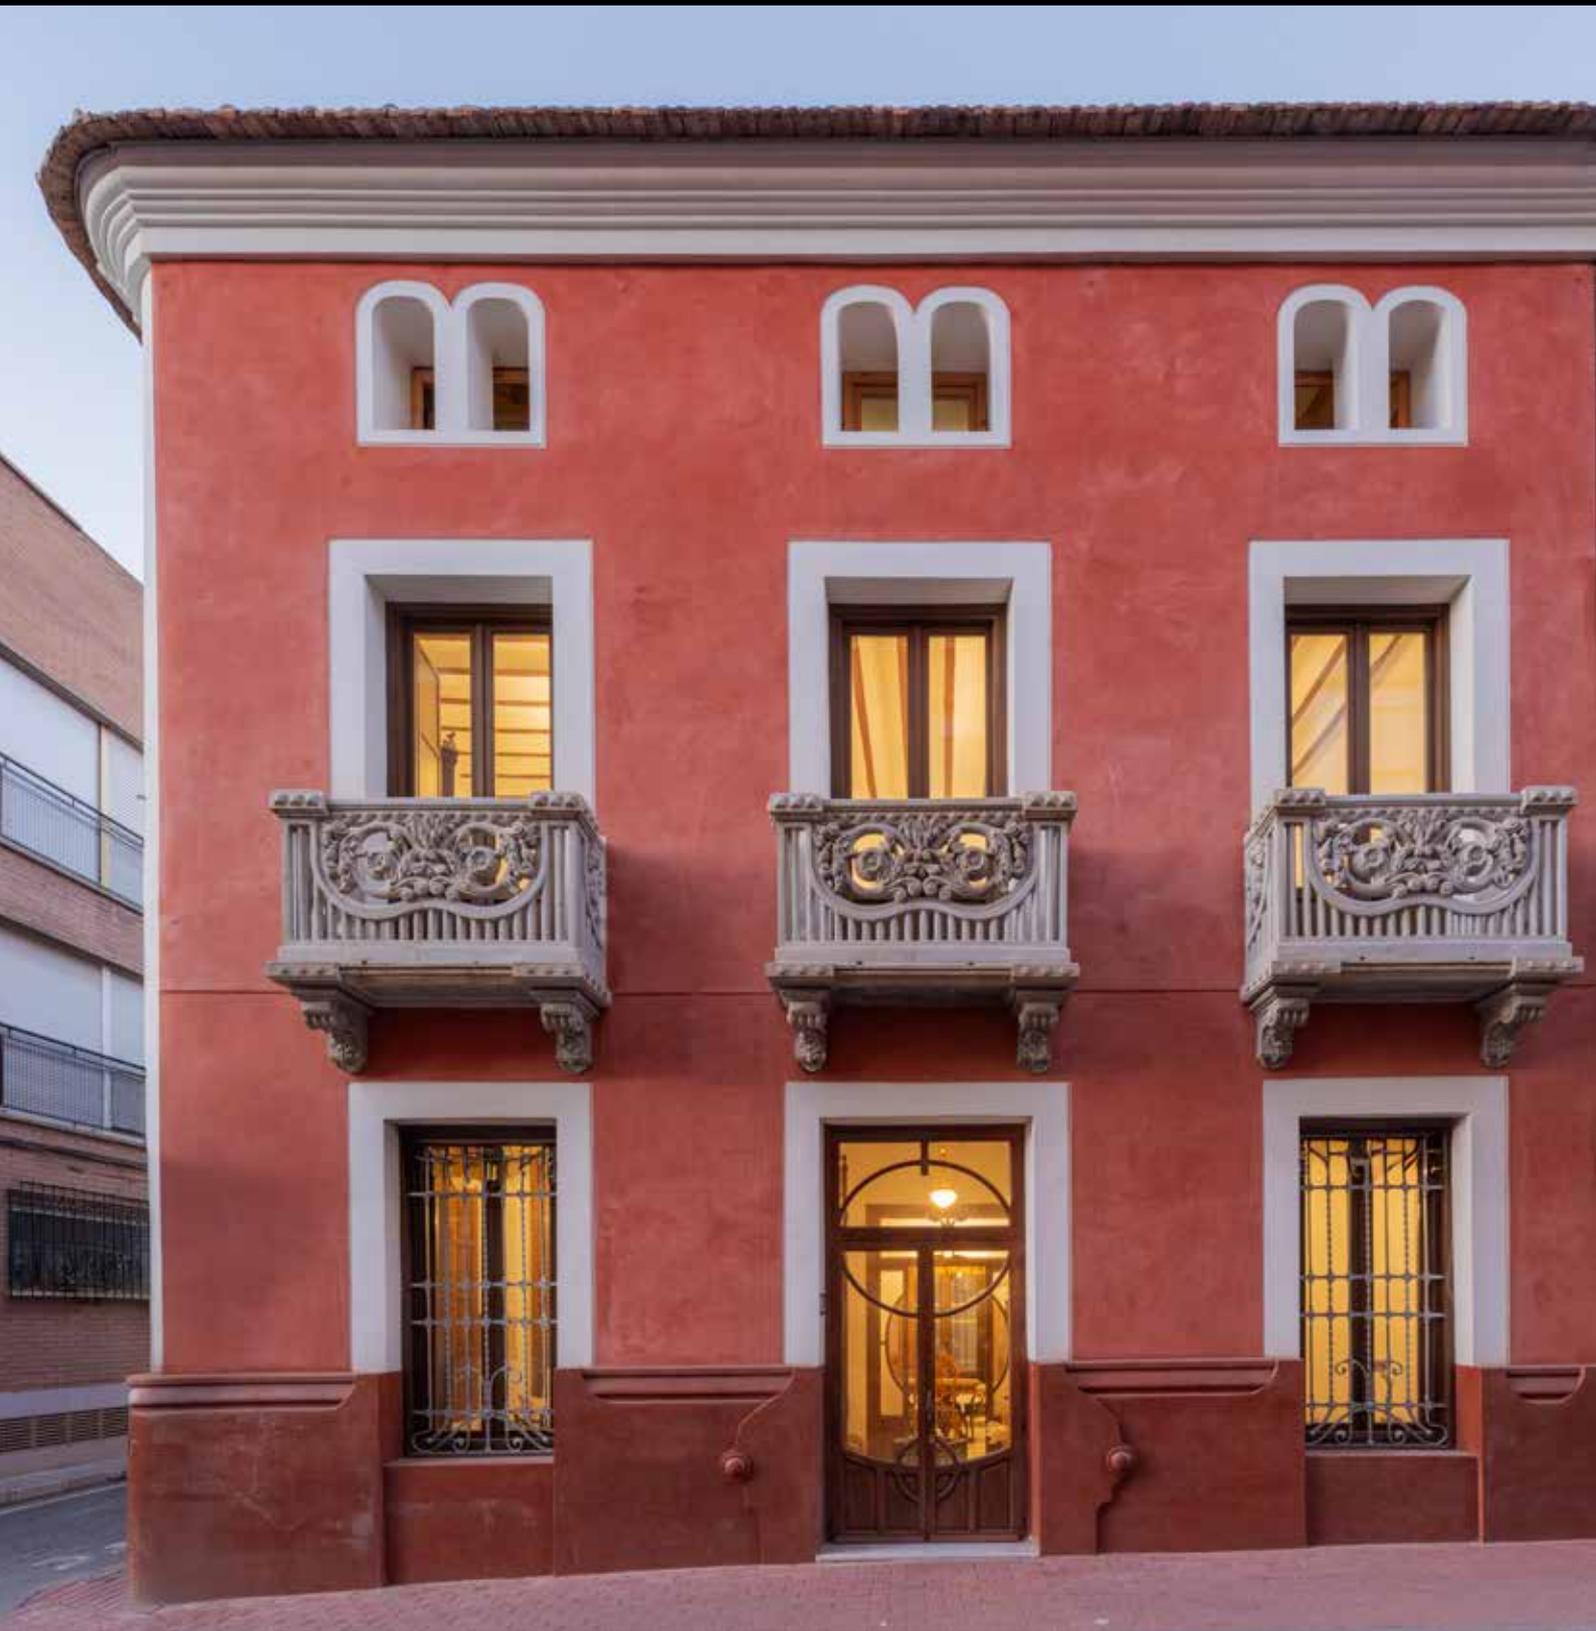
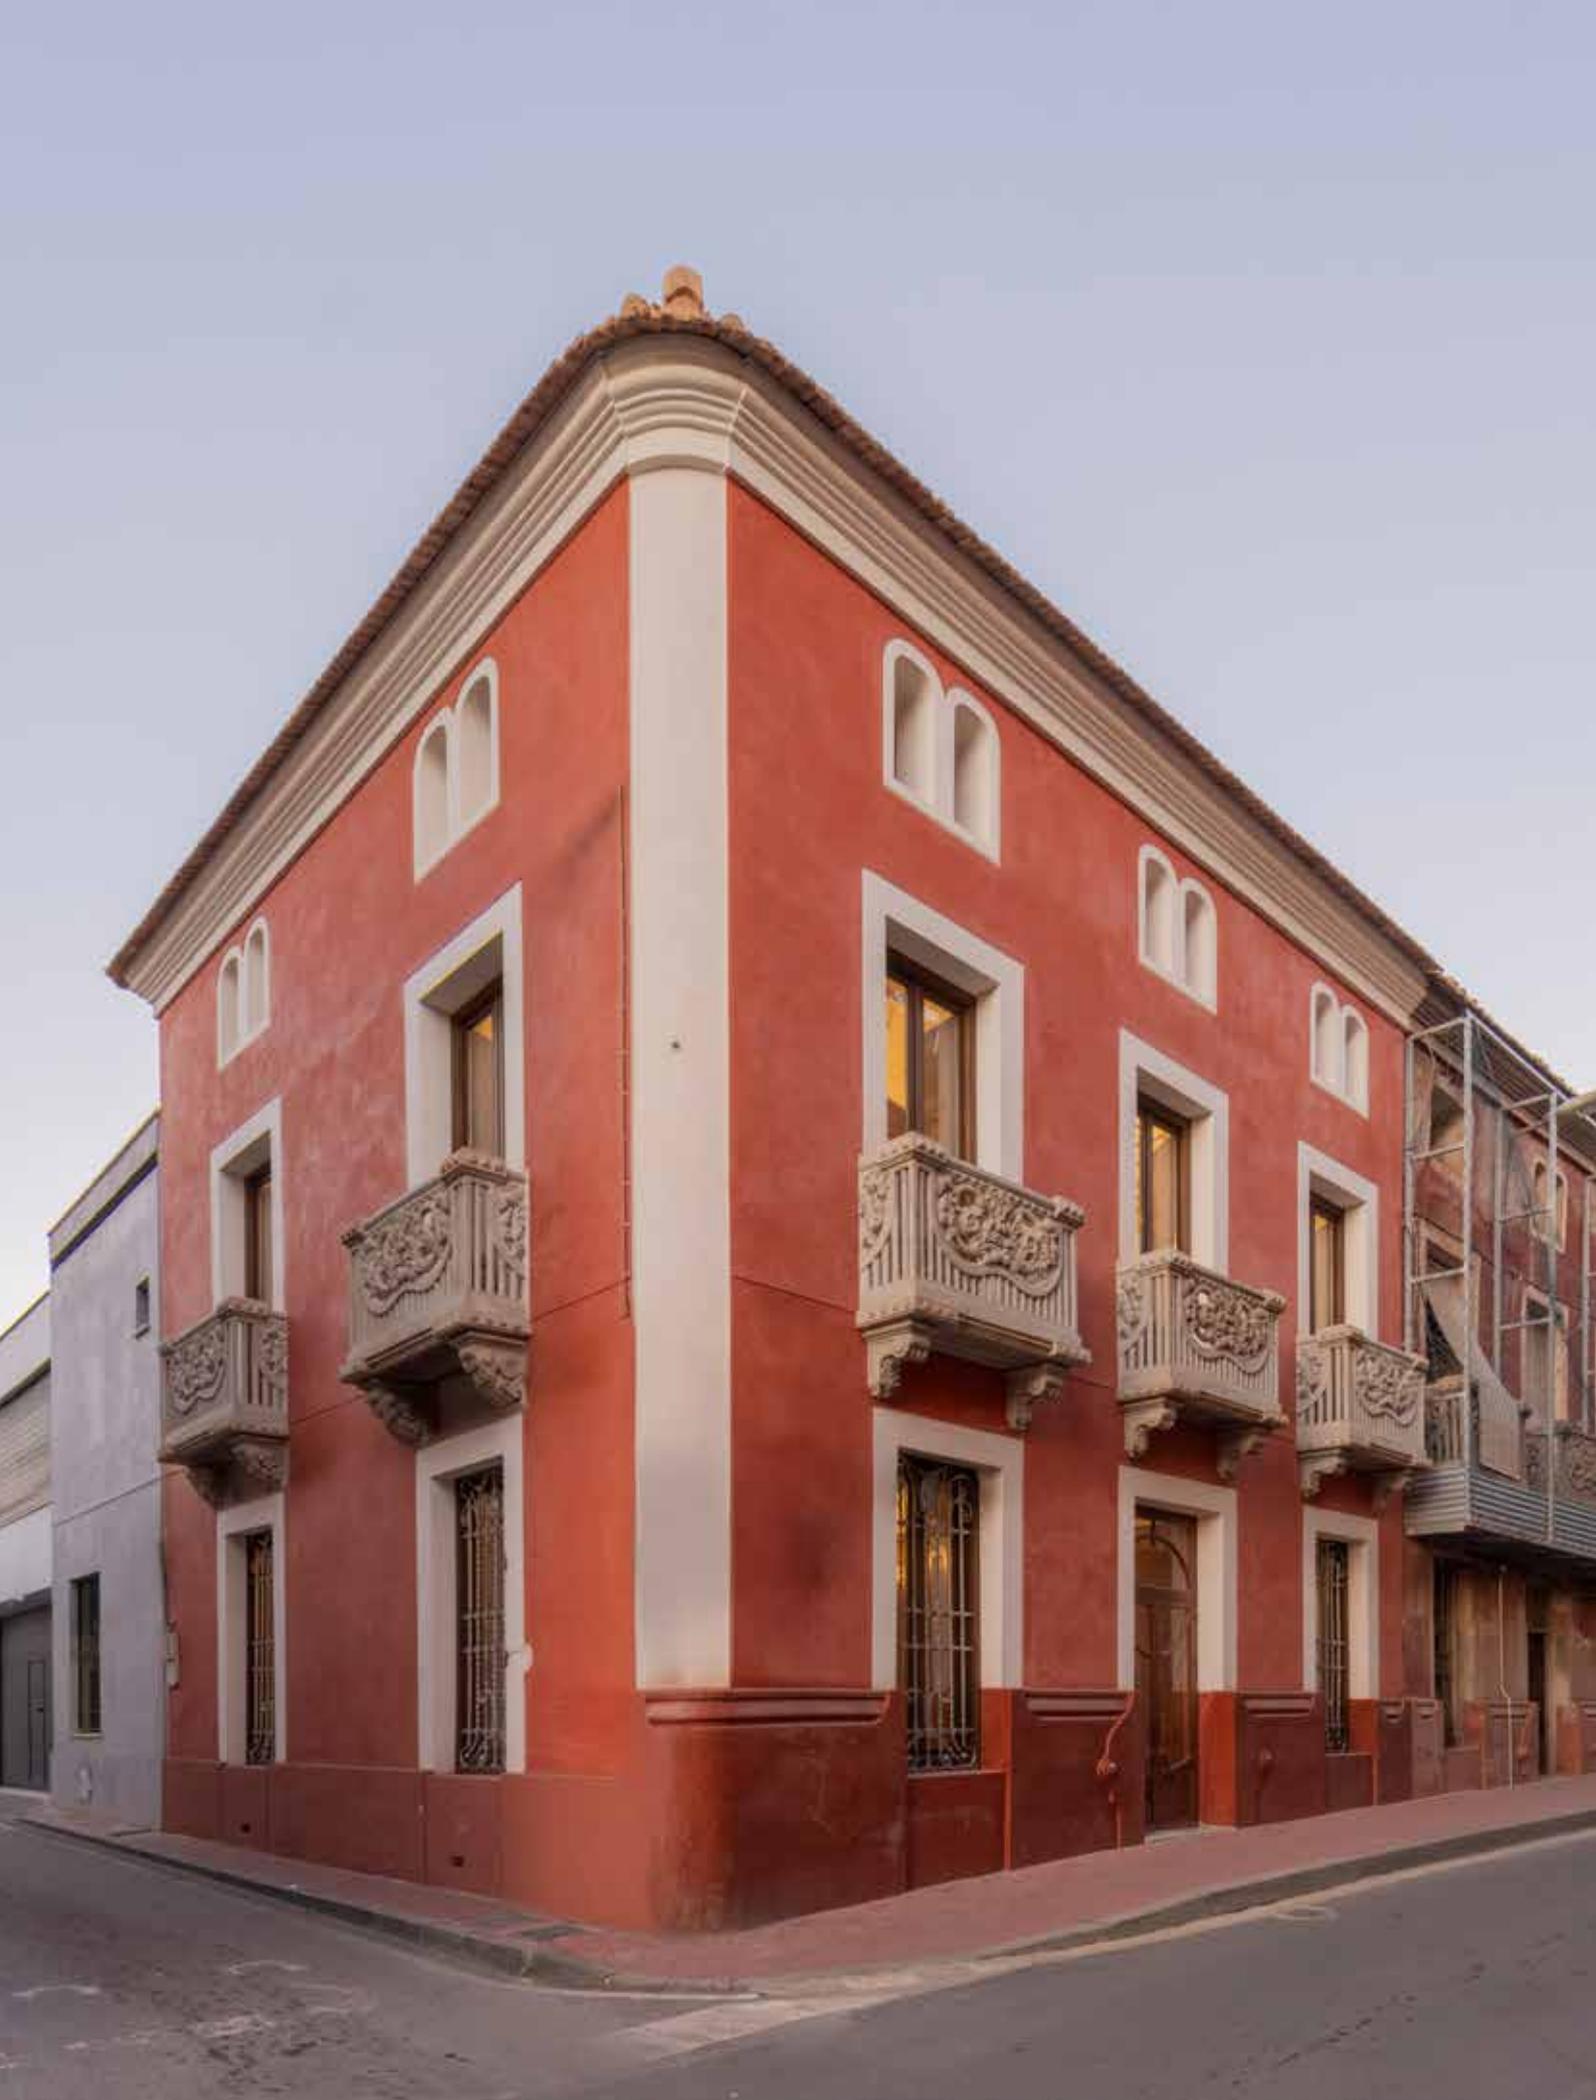
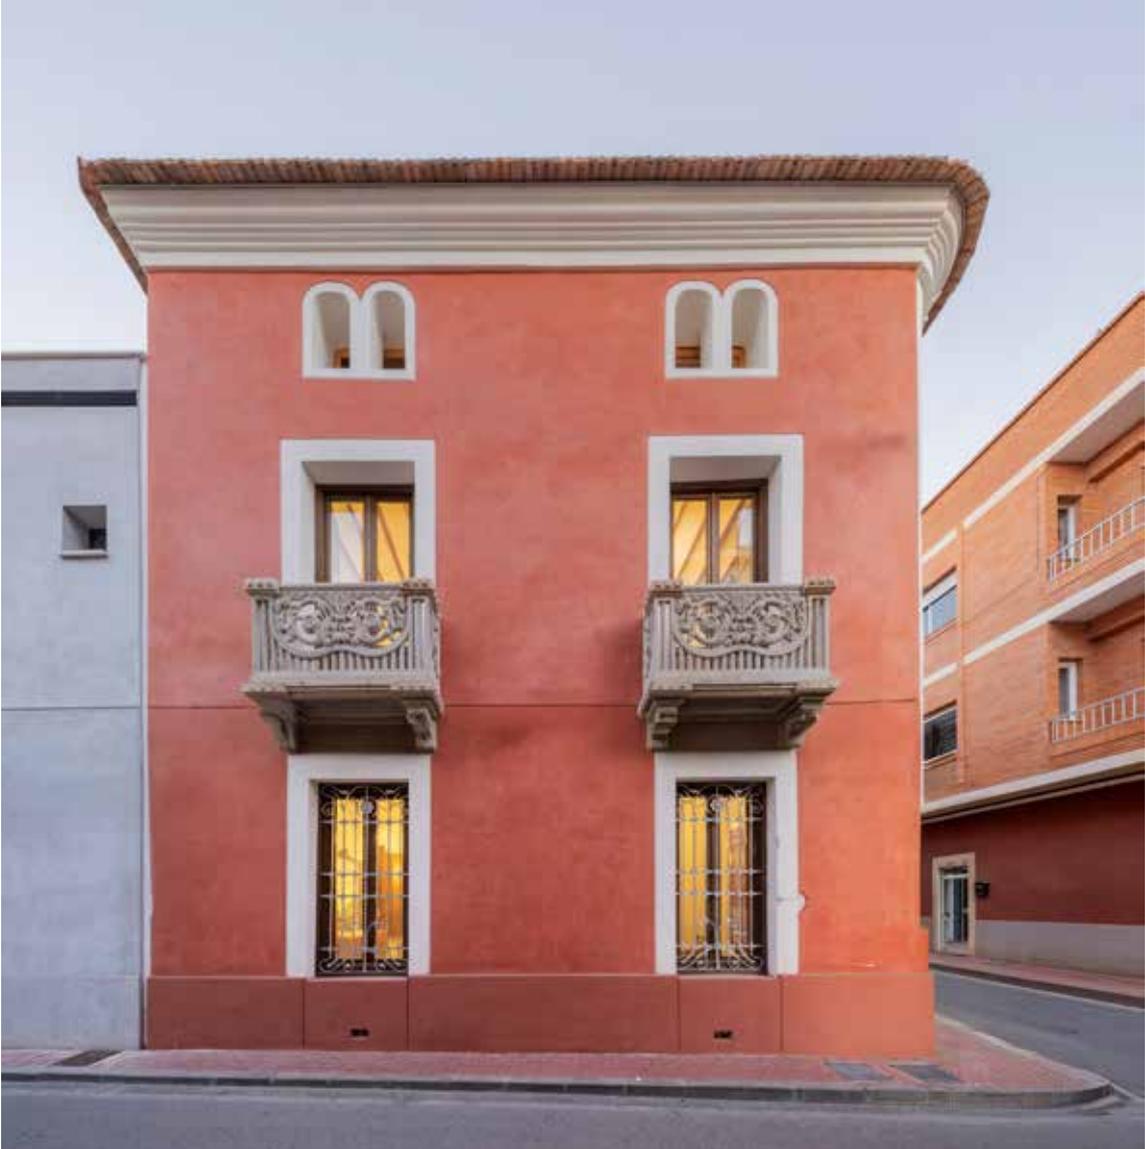
La intervención consistió en la adecuación interior y ampliación de vivienda con un nuevo cuerpo anexo. Concretamente, en la fachada se repusieron las barandillas, se realizó de un nuevo alero y un recrecido de la fachada del tapial. Se consolidaron los forjados incluyendo su refuerzo estructural puntual. En cubiertas, se procedió al desmontaje del material de cubrición, relleno y sustitución de los elementos de las estructuras de madera. También se repararon las carpinterías de la casa principal, así como la realización del acabado completo del interior y renovación de las instalaciones.

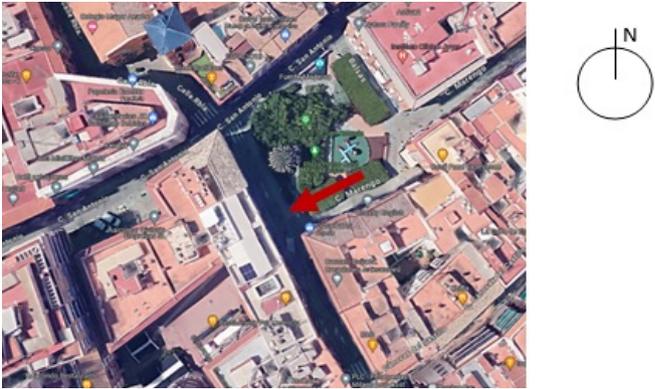
ORIENTACIÓN

Elemento	Descripción
OTROS	VOLADIZOS	No
	SOMBRAS	Edificios cercanos
	PUNTES TÉRMICOS	No

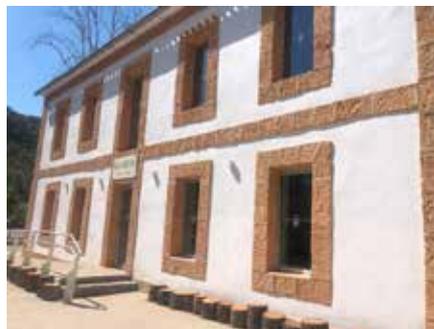
SOLUCIÓN CONSTRUCTIVA
REVESTIMIENTO CONTINUO
Enlucido y pintura

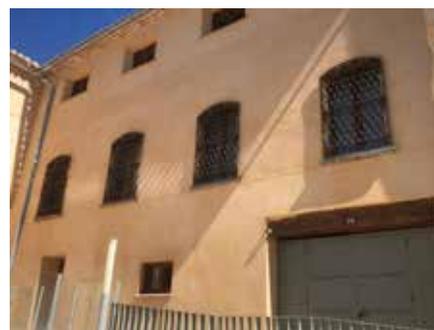
SOLUCIÓN CONSTRUCTIVA
REVESTIMIENTO CONTINUO
Estuco

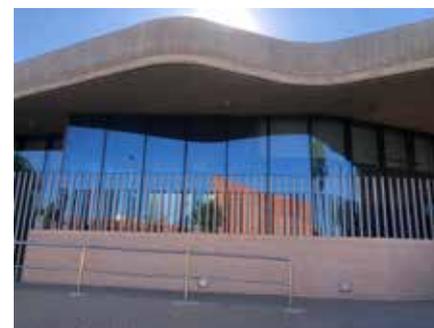
SOLUCIÓN CONSTRUCTIVA
ACRISTALAMIENTO
Muro cortina

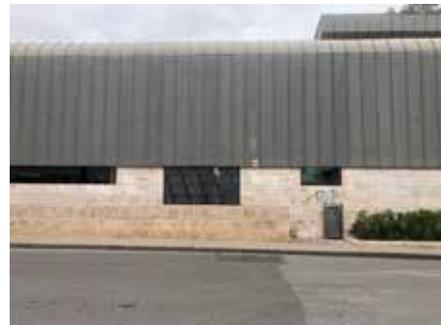
SOLUCIÓN CONSTRUCTIVA
REVESTIMIENTO METÁLICO
Placa de zinc (continuación de cubierta)

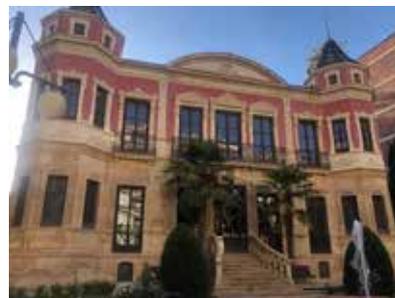
SOLUCIÓN CONSTRUCTIVA
**SILLERÍA VISTA EN BASE Y PLANTA BAJA
Y ESTUCO EN PLANTA PRIMERA**
(Edificio histórico)

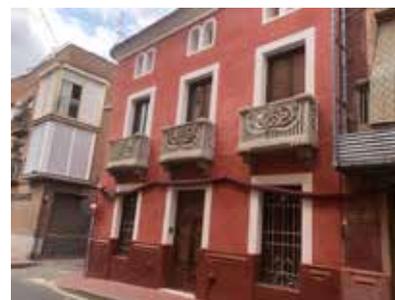
SOLUCIÓN CONSTRUCTIVA
ZÓCALO PIEDRA ARTIFICIAL
Piedra artificial y pintura

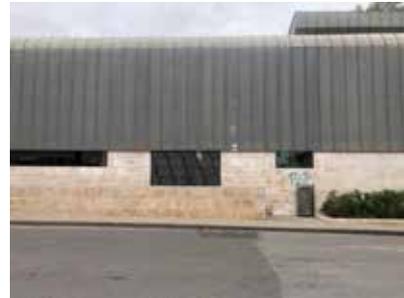
SOLUCIÓN CONSTRUCTIVA
INCLINADA DE ZINC
ESTRUCTURA DE HORMIGÓN

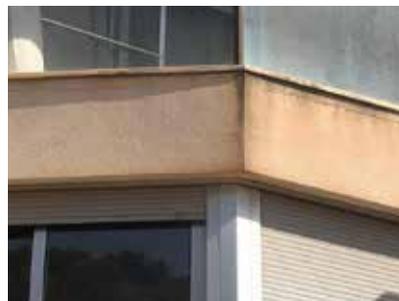
MANCHAS

SOLUCIÓN CONSTRUCTIVA AFECTADA
REVESTIMIENTO MONOCAPA

Los daños más frecuentes encontrados, un 13% en total, son la aparición de manchas favorecidas por la presencia de agua que arrastra los depósitos que hay sobre las superficies y que facilita que penetre en los poros del material.

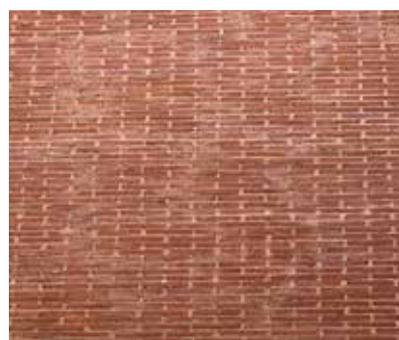
MANCHAS

SOLUCIÓN CONSTRUCTIVA AFECTADA
FABRICA DE LADRILLO CARA VISTA

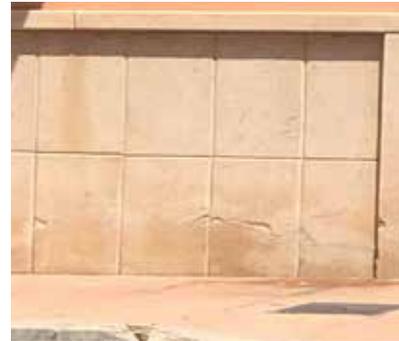
**DEGRADACIÓN DEL MATERIAL POR
SALPICADURAS**
SOLUCIÓN CONSTRUCTIVA AFECTADA
APLACADO DE PIEDRA ARTIFICIAL

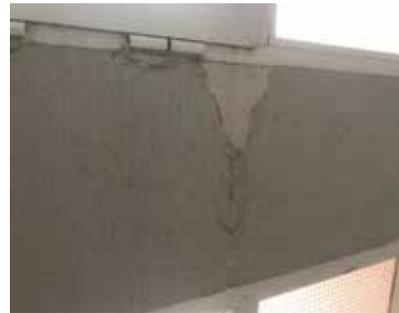
FILTRACIONES
SOLUCIÓN CONSTRUCTIVA AFECTADA
ENCUENTRO CARPINTERÍA - CERRAMIENTO

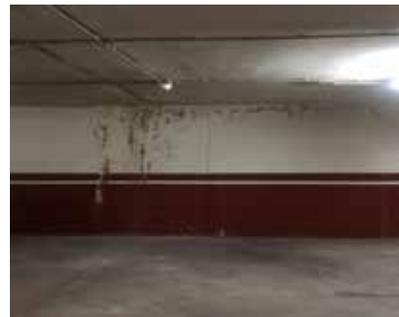
FILTRACIONES
SOLUCIÓN CONSTRUCTIVA AFECTADA
MURO DE HORMIGÓN

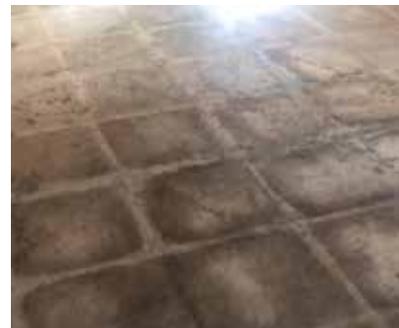
MANCHAS
SOLUCIÓN CONSTRUCTIVA AFECTADA
BALDOSA DE TERRAZO

Los daños más frecuentes asociados a las zonas comunes son de origen mecánico y aparecen principalmente en la parte inferior de paramentos verticales y en los pavimentos, por ser la zona más expuesta. Son las manchas y la degradación material que presentan porcentajes del 26% y 21%, respectivamente.

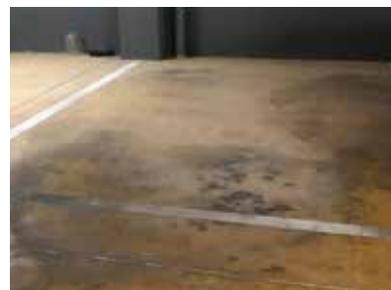
MANCHAS

SOLUCIÓN CONSTRUCTIVA AFECTADA
PAVIMENTO DE RESINA

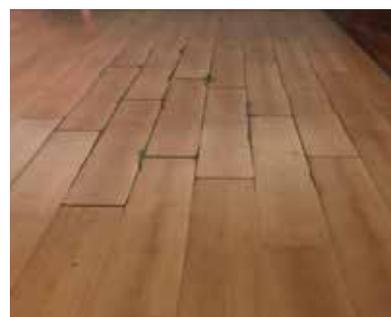
DEGRADACIÓN DEL MATERIAL

SOLUCIÓN CONSTRUCTIVA AFECTADA
PAVIMENTO DE MADERA

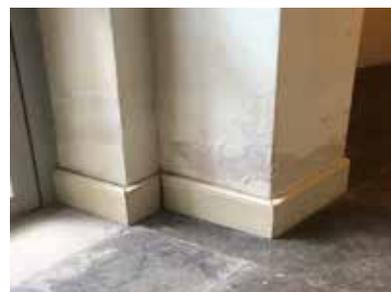
DEGRADACIÓN DEL MATERIAL

SOLUCIÓN CONSTRUCTIVA AFECTADA
TABIQUERÍA / REVESTIMIENTO DE YESO

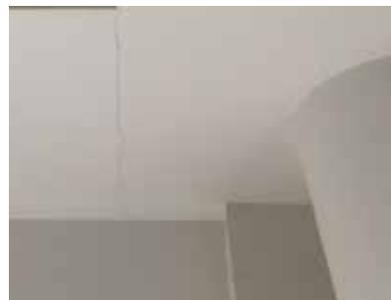
FISURAS

SOLUCIÓN CONSTRUCTIVA AFECTADA
FALSO TECHO DE ESCAYOLA

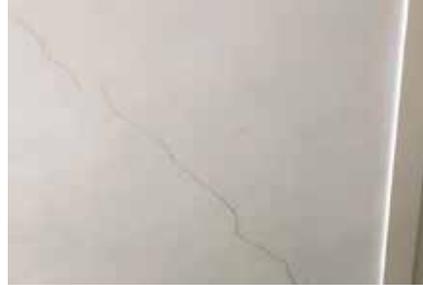
GRIETAS

SOLUCIÓN CONSTRUCTIVA AFECTADA
CERRAMIENTO INTERIOR

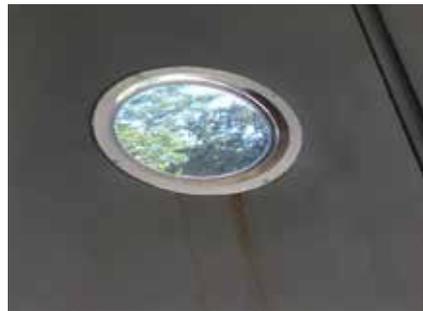
OXIDACIÓN

SOLUCIÓN CONSTRUCTIVA AFECTADA
CERRAJERÍA METÁLICA

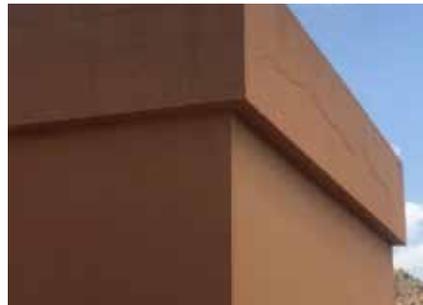
FISURAS

SOLUCIÓN CONSTRUCTIVA AFECTADA
FABRICA PERIMETRAL DE CUBIERTA

En esta ocasión, la presencia de fisuras, con origen en mecanismos de dilatación de las cubiertas y la ausencia, o poca eficacia de juntas de dilatación o de contorno, coloca a este defecto por delante de la presencia de filtraciones que en esta ocasión queda con un 4%.

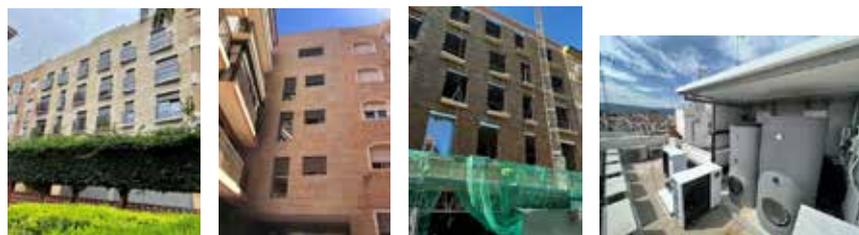
EDIFICIO OASIS Murcia

Se trata del primer edificio de viviendas con certificado PASSIVHAUS de la Región de Murcia. Este certificado supone el cumplimiento de los estándares de eficiencia energética superiores a los niveles que tiene que cumplir la construcción convencional. El diseño pasivo de las viviendas asegura confort térmico, calidad del aire interior y bajo consumo energético (con un ahorro en energía de calefacción y refrigeración de, al menos, el 75%).

Además de cumplir con los valores mínimos exigidos en materia de Eficiencia Energética por la normativa vigente, ha conseguido reducir los mismos hasta más de la mitad tanto en fachadas como en cubiertas y en huecos.

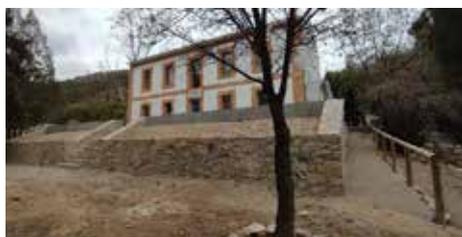
CASA FORESTAL LAS ALQUERÍAS Sierra Espuña

Esta actuación de rehabilitación sobre un conjunto de edificios situado en el Parque Regional de Sierra Espuña tiene una situación privilegiada como parámetro valorable para el requisito de sostenibilidad al estar en plena naturaleza.

Al haber mantenido la estructura original de muros de mampostería y la cubierta inclinada de teja, el material aislante se ha alojado en el trasdosado de los mismos.

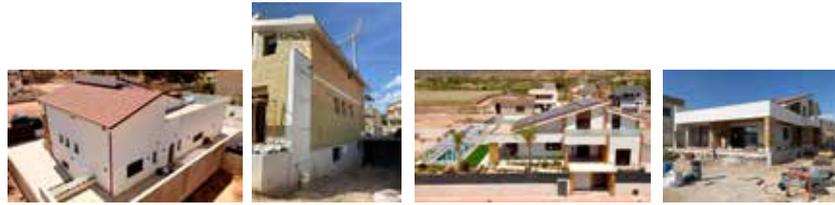
VIVIENDA UNIFAMILIAR CON PISCINA
Alhama de Murcia

En esta vivienda unifamiliar aislada de nueva construcción, se ha pretendido reducir el consumo energético y se han integrado los espacios exteriores en su interior mediante un diseño pasivo.

La ejecución material se ha realizado a base de madera en estructura y entramado de fachada, aislamiento en toda la envolvente e instalaciones térmicas altamente eficientes (sistema mixto de aerotermia).

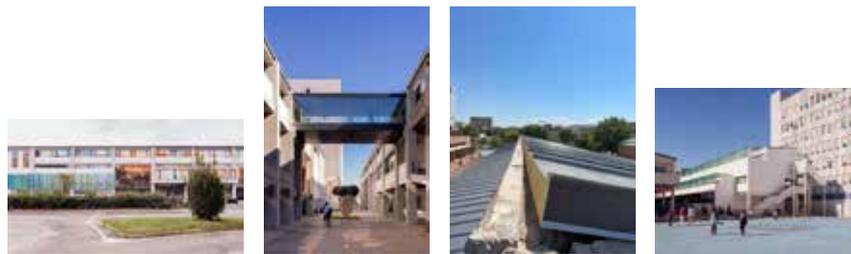
Se trata de un centro educativo al que se le ha realizado una intervención en fachada y cubierta con el fin de mejorar la eficiencia energética del mismo mediante panel sándwich.

Tanto las instalaciones de aire acondicionado y calefacción como los equipos de iluminación, se han mejorado, siendo sustituidos por equipos más eficientes.

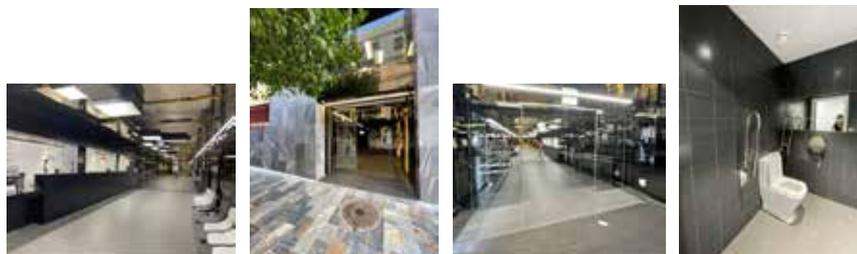
HOSPITAL SANTA ROSA DE LIMA Lorca

Este edificio dejó de tener uso hospitalario en 1990, pero fue remodelado en las obras de regeneración urbana tras el fatídico terremoto en el año 2011, para reconvertirse en un centro de especialidades tras la ejecución de las obras de rehabilitación para su nuevo uso. Originariamente, el acceso al edificio se realizaba mediante una escalera en la fachada principal a la planta primera, lo que imposibilitaba la entrada y salida a personas usuarias de silla de ruedas y lo dificultaba a las personas de avanzada edad. Tras las obras de adecuación, el edificio cuenta con un acceso accesible desde la cota de rasante de la calle mediante una rampa accesible hasta la zona de recepción y se han implementado medidas de mejora de la accesibilidad en los servicios higiénicos, mostradores de atención a doble altura, pavimentos táctiles indicadores direccionales y de advertencia, además de existir ascensores accesibles en el núcleo de comunicación vertical del edificio de uso sanitario.

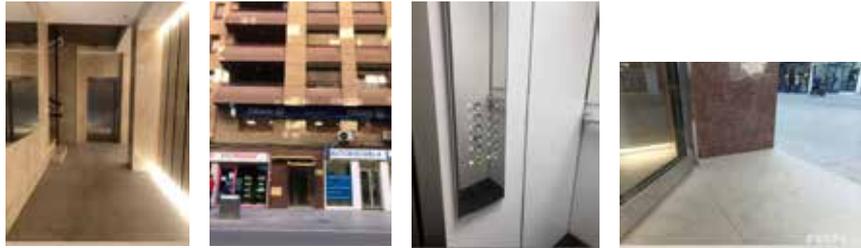
EDIFICIO LEAL
Lorca

Edificio de uso residencial de 7 viviendas en bloque desarrollado varias plantas. El año de construcción del edificio data de 1985 y el año de finalización de las obras de mejora de la accesibilidad: 2023.

En el estado inicial del edificio, el acceso peatonal presentaba barreras arquitectónicas que impedían el acceso a personas con problemas de movilidad reducida, debido a la ausencia de rampa como alternativa al tramo de escalera existente en el zaguán de entrada (3 peldaños y 0,58 m respecto a la vía pública) hasta la cota de la parada del ascensor, cuya cabina tenía unas dimensiones reducidas que impedían su uso a personas usuarias de silla de ruedas. El sistema de comunicación (portero automático) tampoco era accesible.

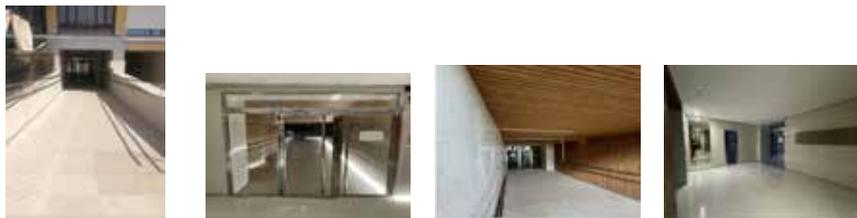
EDIFICIO LEVANTE
Águilas

Edificio de uso residencial vivienda colectiva (24 viviendas en bloque) desarrollado en 8 plantas. El año de construcción del edificio data de 1982 y el año de finalización de las intervenciones en 2023.

En el estado inicial del edificio, el acceso presentaba barreras arquitectónicas que dificultaban la movilidad a personas con discapacidad motora por la ausencia de rampas accesibles y la presencia de escalones en la entrada principal. Desde la vía pública, existía un desnivel de 57 cm hasta la cota de los ascensores existentes con tamaño reducido de cabina, lo que impedía su utilización por personas en sillas de rueda. El acceso al zaguán del edificio carecía de las dimensiones necesarias para facilitar la deambulación de personas con discapacidad motora y no contaba con sistemas de comunicación accesibles entre las viviendas y el exterior.
